## 석면해체·제거 사업장의 석면비산 측정 결과보고서

# 석면비산 측정 결과 보고서

하동군 하동여성산부인과의원 증축 및 개보수설치공사 석면철거

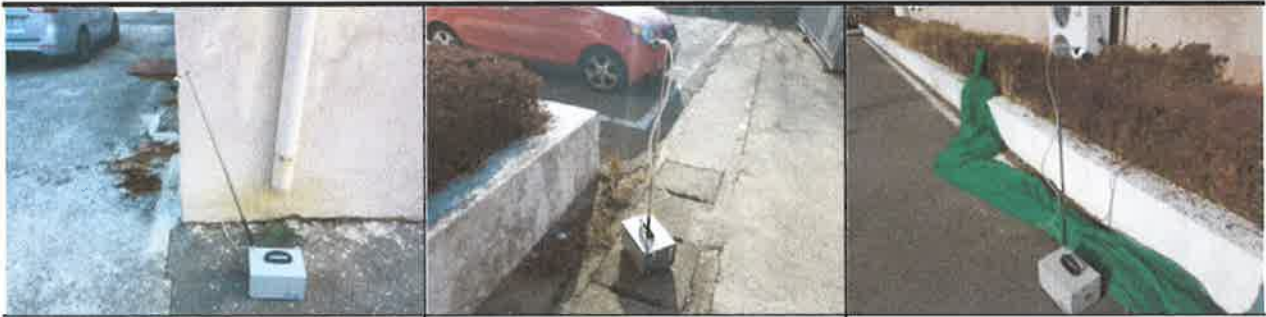
부지경계선1

부지경계선2

부지경계선3

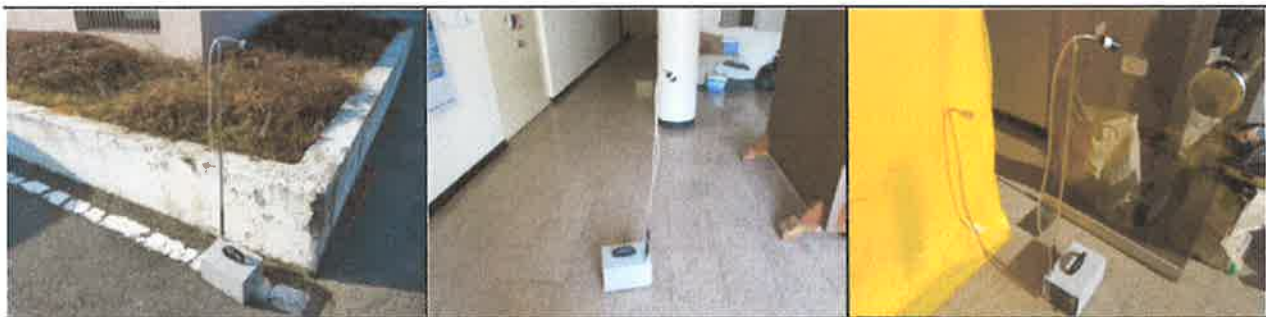
부지경계선4

실내

위생설비입구

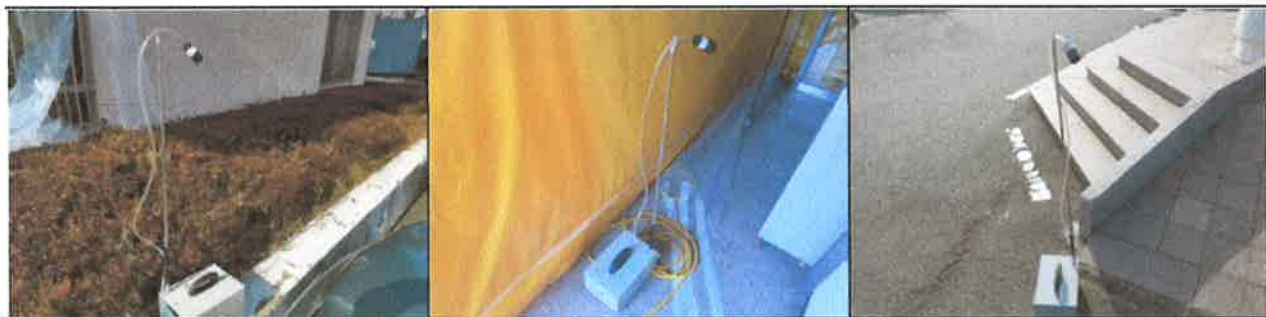
음압기1

음압기2

폐기물반출구
