석면해체 · 제거 사업장의 석면비산 측정 결과보고서

경상남도 하동군 화개면 화개로 26-1
(화개농업협동조합 나, 다동)

화개약양농협 종합시설 신축공사 중 석면해체 및 철거공사

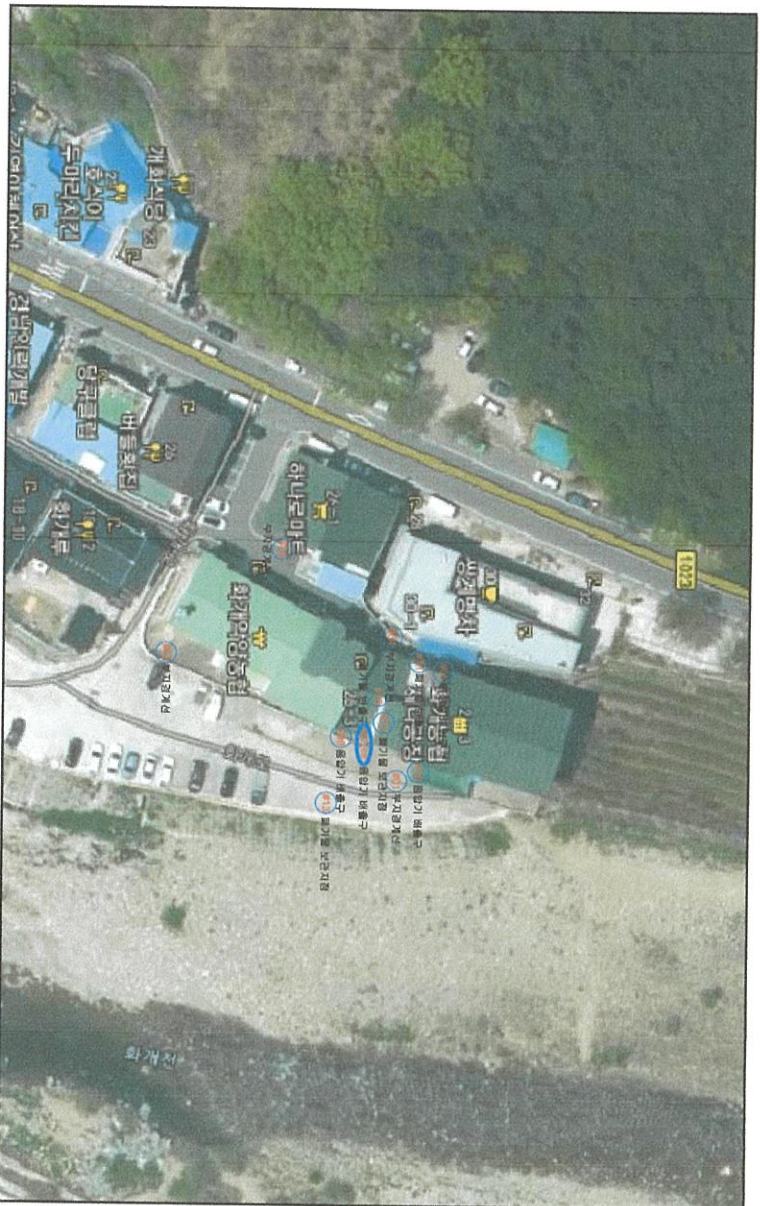
별첨 2-1. 축정위치 - 경상남도 하동군 화개면 화개로 26-1 (축정위치도)

- 시료채취 지점: 부지경계선 4건, 위생설비 입구 1건, 폐기를 반출구 2건, 폐기물 보관지점 2건, 음암기 배출구 4건, 총 13건의 시료를 채취함.
- 바닥으로부터 약 1.5m 위치에서 지역 축정하였음.
- 각 시료당 채취량 부지경계선 2400L 이상, 음암기 배출구, 위생설비 입구, 폐기를 반출구, 폐기물 보관지점은 400L 이상

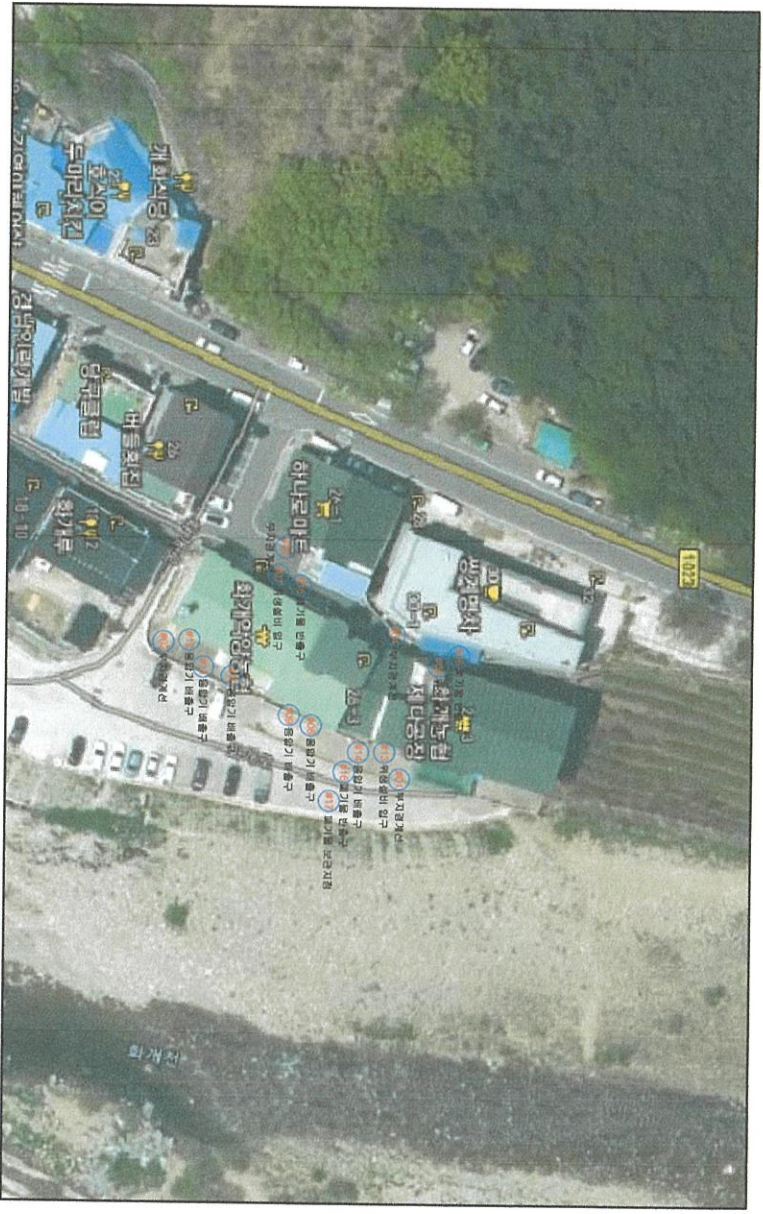
별첨 2-2. 측정위치 - 경상남도 하동군 화개면 화개로 26-1 (측정위치도)

- #01~17 총 17건
- 시료채취 지점: 부지경계선 4건, 위생설비 입구 3건, 폐기물 반출구 3건, 폐기물 보관지점 1건, 음압기 배출구 6건, 총 17건의 시료를 채취함.
 - 바닥으로부터 약 1.5m 위치에서 지역 측정하였음.
 - 각 시료당 채취량 부지경계선 2400L 이상, 음압기 배출구, 위생설비 입구, 폐기물 반출구, 폐기물 보관지점은 400L 이상

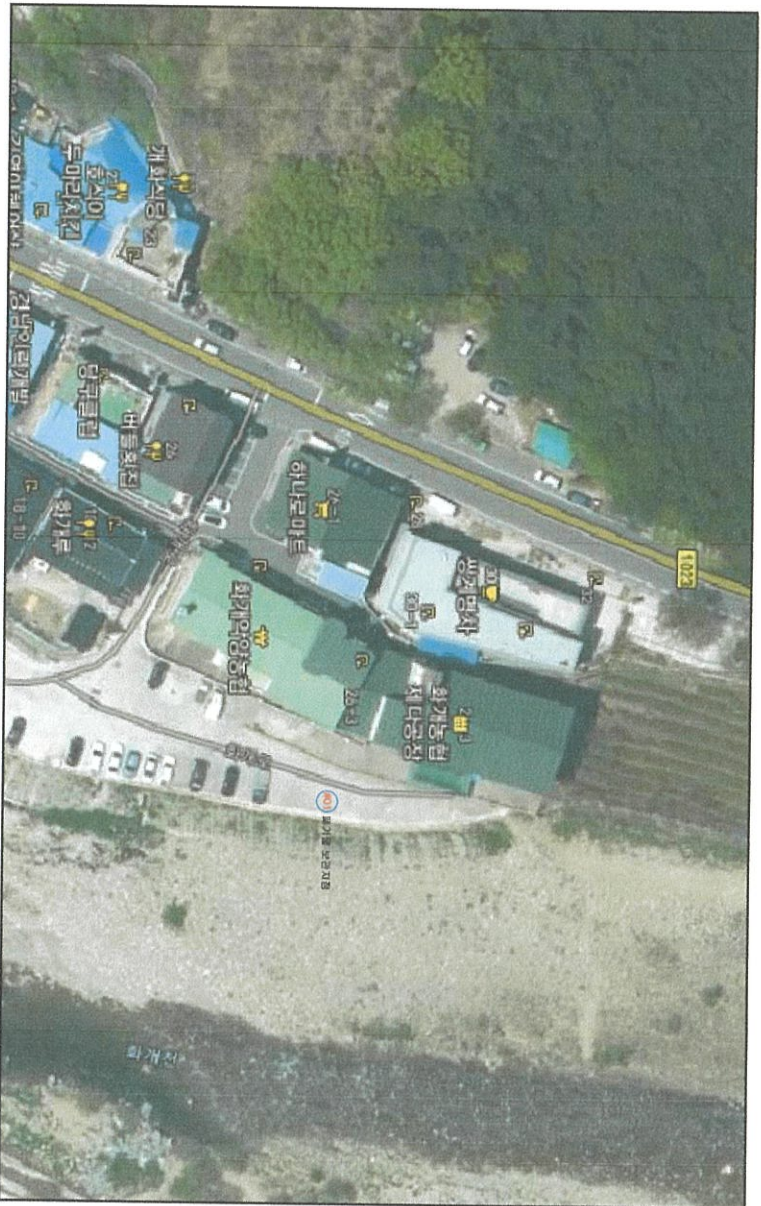
별첨 2-3. 측정위치 - 경상남도 하동군 화개면 화개로 26-1 (측정위치도)

- 시료채취 지점: 폐기를 보관지점 1건의 시료를 채취함.
- 바닥으로부터 약 1.5m 위치에서 지역 측정하였음.
- 각 시료당 채취량 폐기를 보관지점은 400L 이상

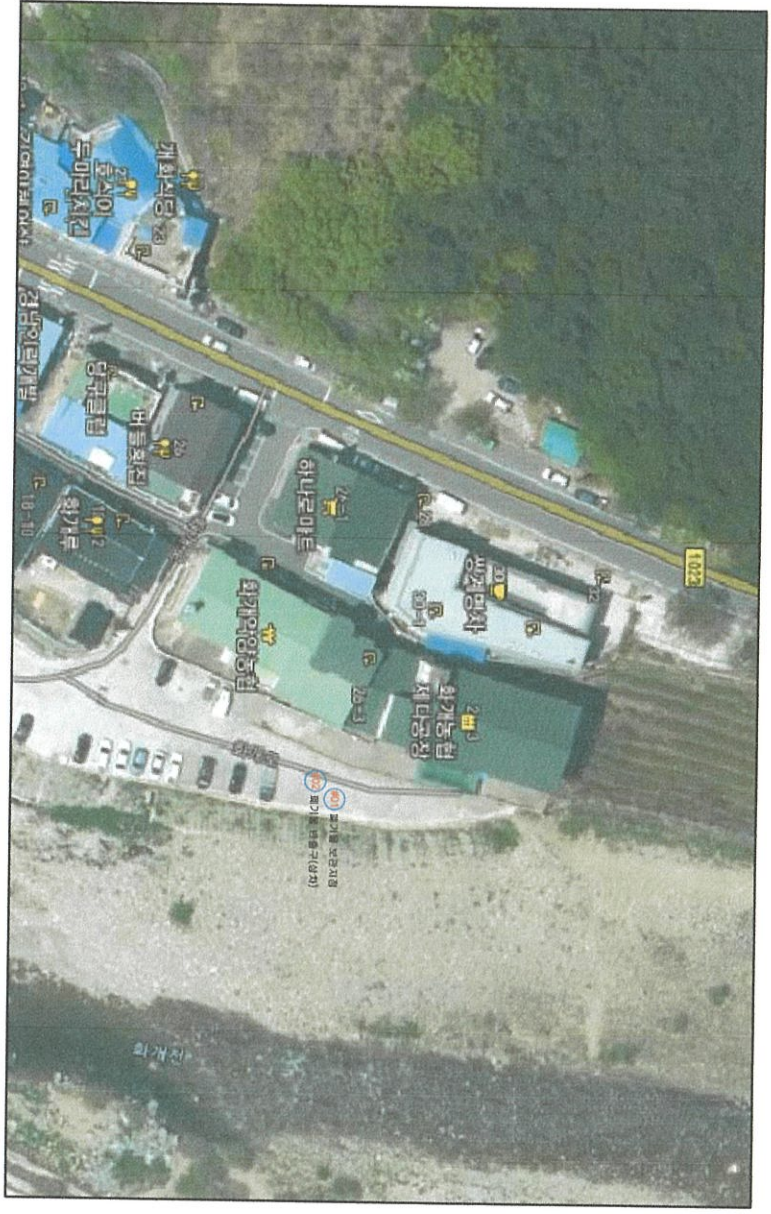
별첨 2-4. 측정위치 - 경상남도 하동군 화개면 화개로 26-1 (측정위치도)

- 시료채취 지점: 폐기를 반출구 1건, 폐기를 보관지점 1건 총 2건의 시료를 채취함.
- 바닥으로부터 약 1.5m 위치에서 지역 측정하였음.
- 각 시료당 채취량 폐기를 반출구, 폐기를 보관지점은 400L 이상
