석면해체·제거 사업장의 석면비산 측정 결과보고서

경상남도 하동군 달구지길 198

ASBESTOS MEASUREMENT REPORT

본 보고서를 석면함유 건축물개선(금오)-지정철거에 따른
비산농도측정 최종보고서로 제출합니다.

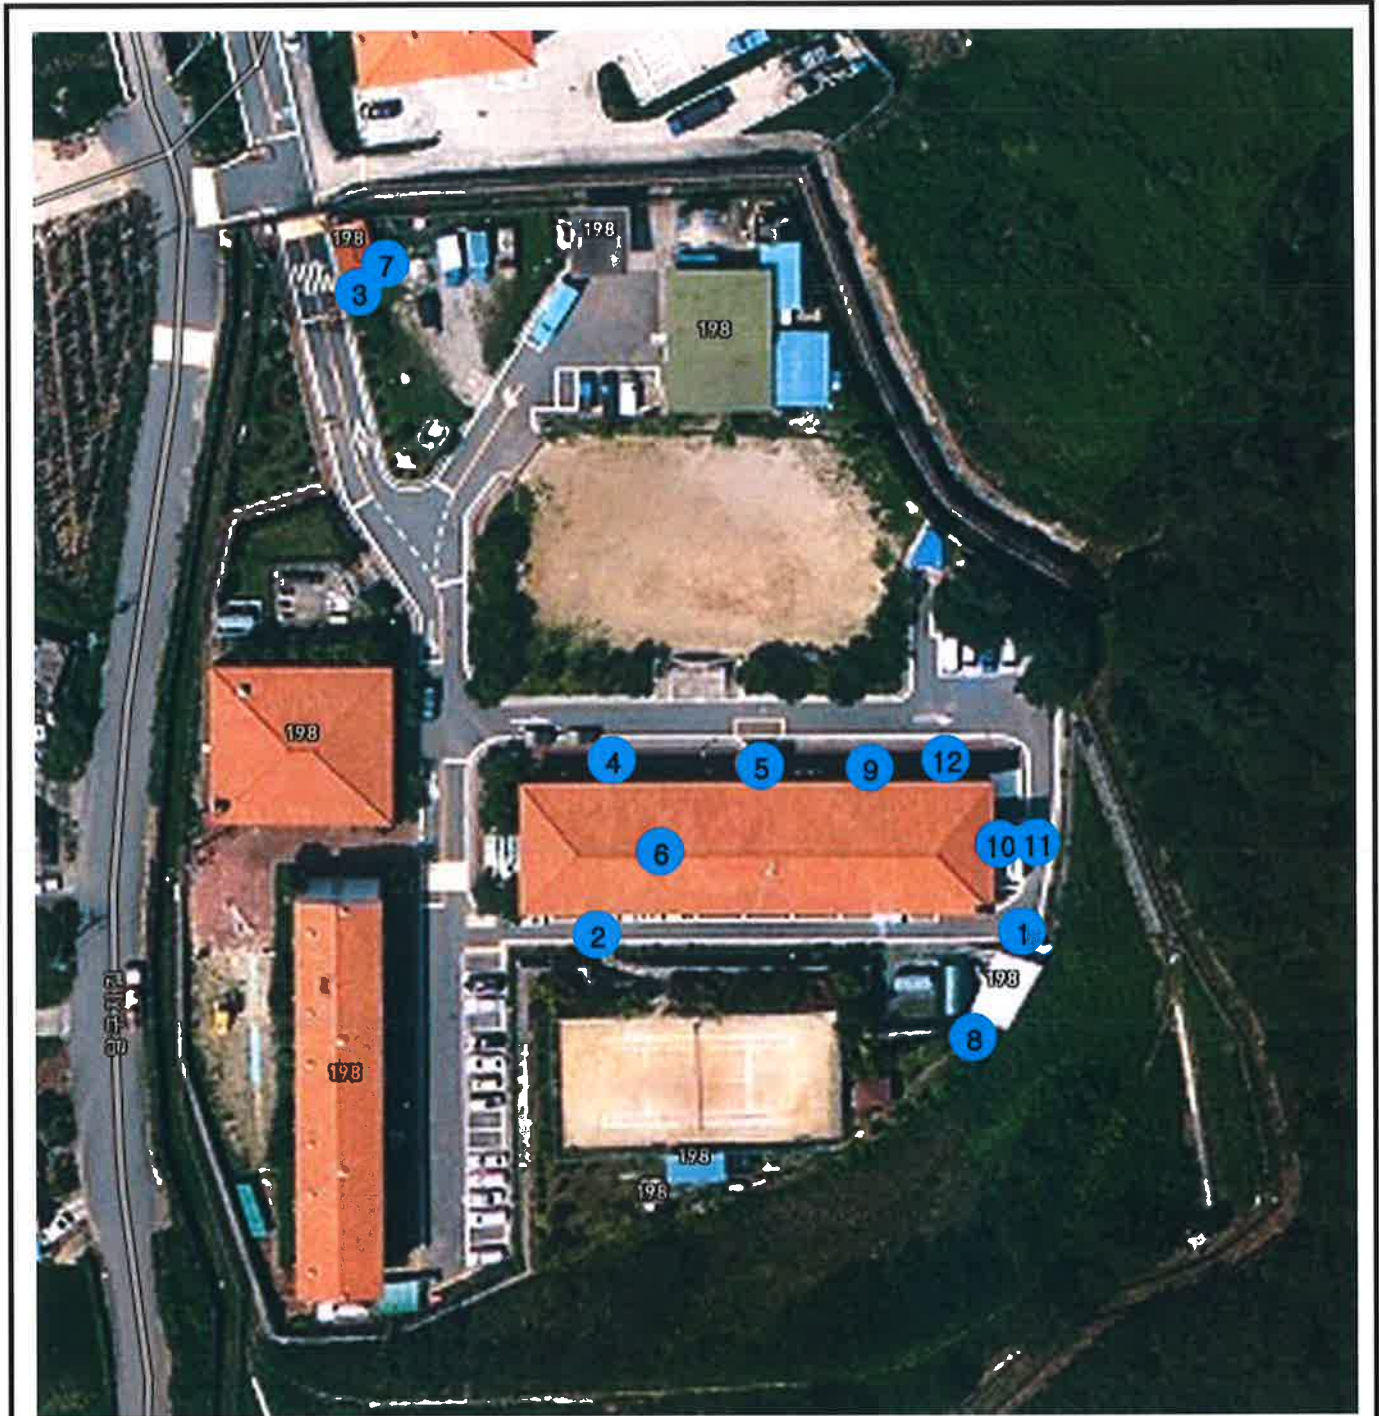
[붙임2. 석면비산 측정 지점 위치(도식도)]

- ① : HV01 부지경계선1
- ② : HV01 부지경계선2
- ③ : HV01 부지경계선3
- ④ : HV01 부지경계선4
- ⑤ : HV01 위생설비입구

- ⑥ : HV06 작업장 주변 실내
- ⑦ : HV07 음압기1
- ⑧ : HV08 음압기2
- ⑨ : HV09 음압기3
- ⑩ : HV10 음압기4

- ⑪ : HV11 폐기물 반출구
- ⑫ : HV12 폐기물 보관지점
