## 석면해체·제거 사업장의 석면비산 측정 결과보고서

공사명 : 구)하동역 여객홀지붕 석면마감재 철거공사

별첨 2. 측정 위치도

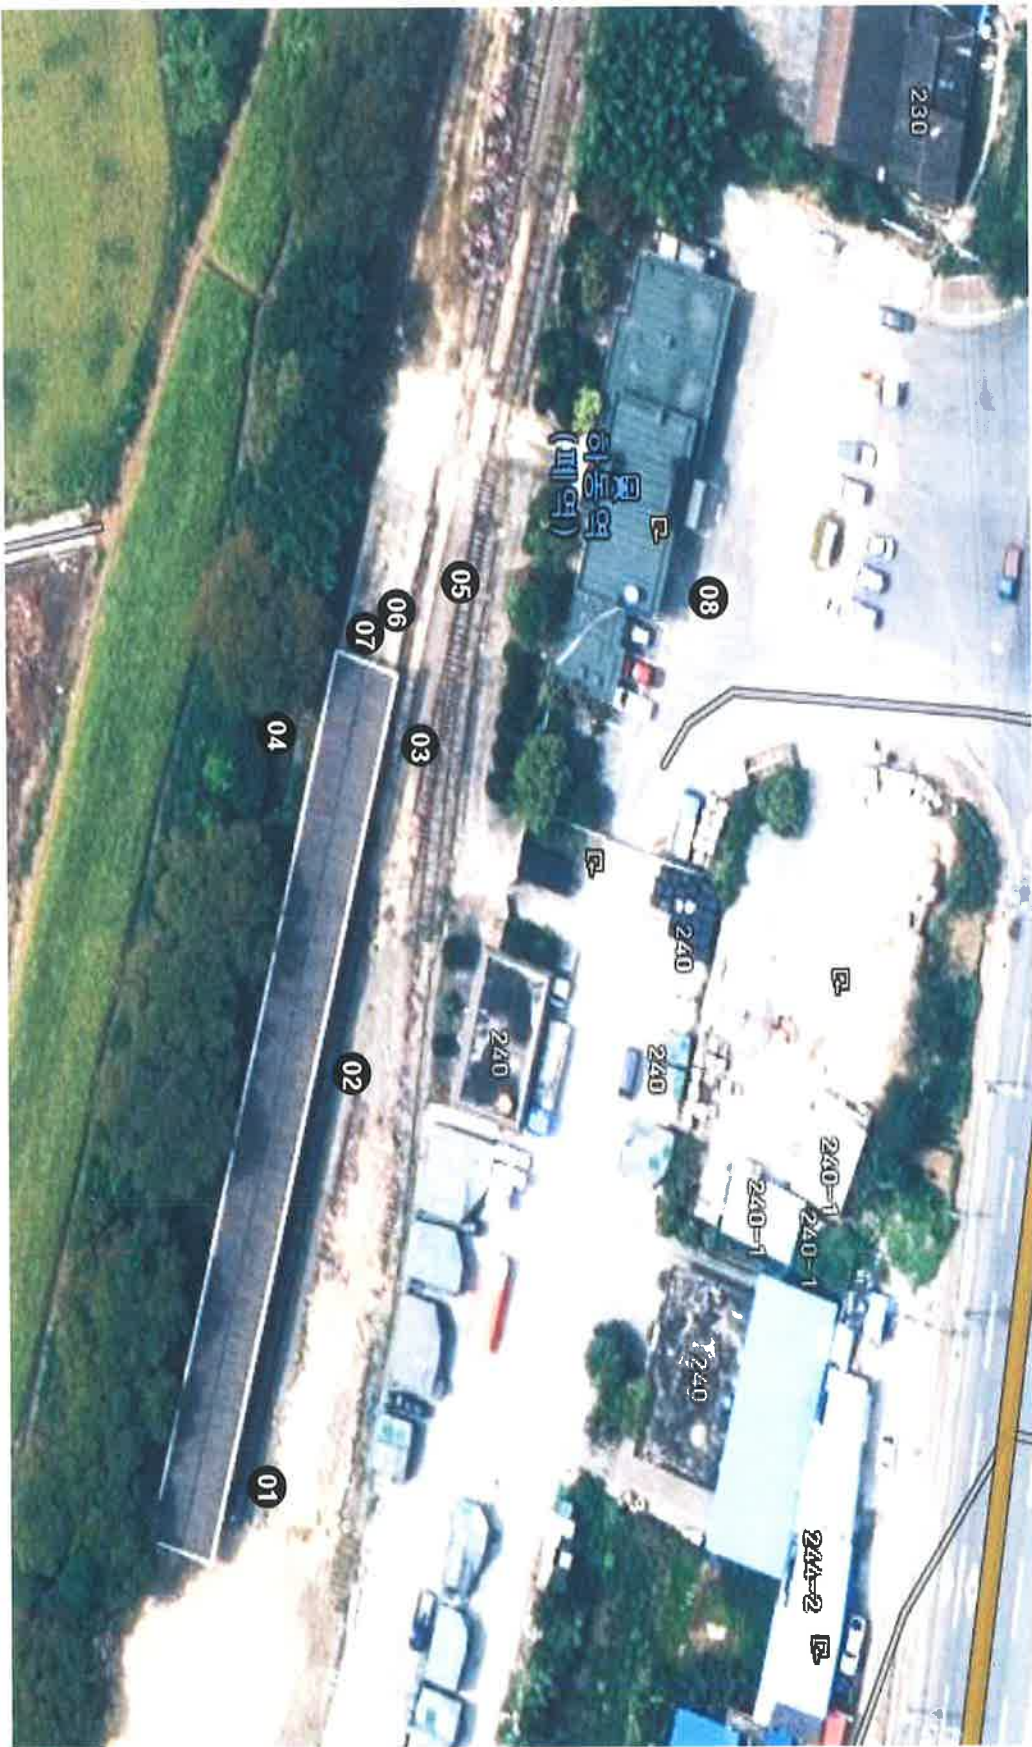
측정 일시	2018년 09월 15일			
측정 결과	시료번호	측정 지점	측정 결과(개/cm <sup>3</sup> )	검출석면
	1지점	부지경계선 1	0.002	불검출
	2지점	부지경계선 2	0.002	불검출
	3지점	부지경계선 3	0.002	불검출
	4지점	부지경계선 4	0.002	불검출
	5지점	작업장주변실외	0.002	불검출
	6지점	위생설비입구	0.001	불검출
	7지점	폐기물반출구	0.001	불검출
	8지점	폐기물보관지점	0.001	불검출

NO. 1		
측정위치도 범례		
측정일	2018년 09월 15일	측정위치
		●

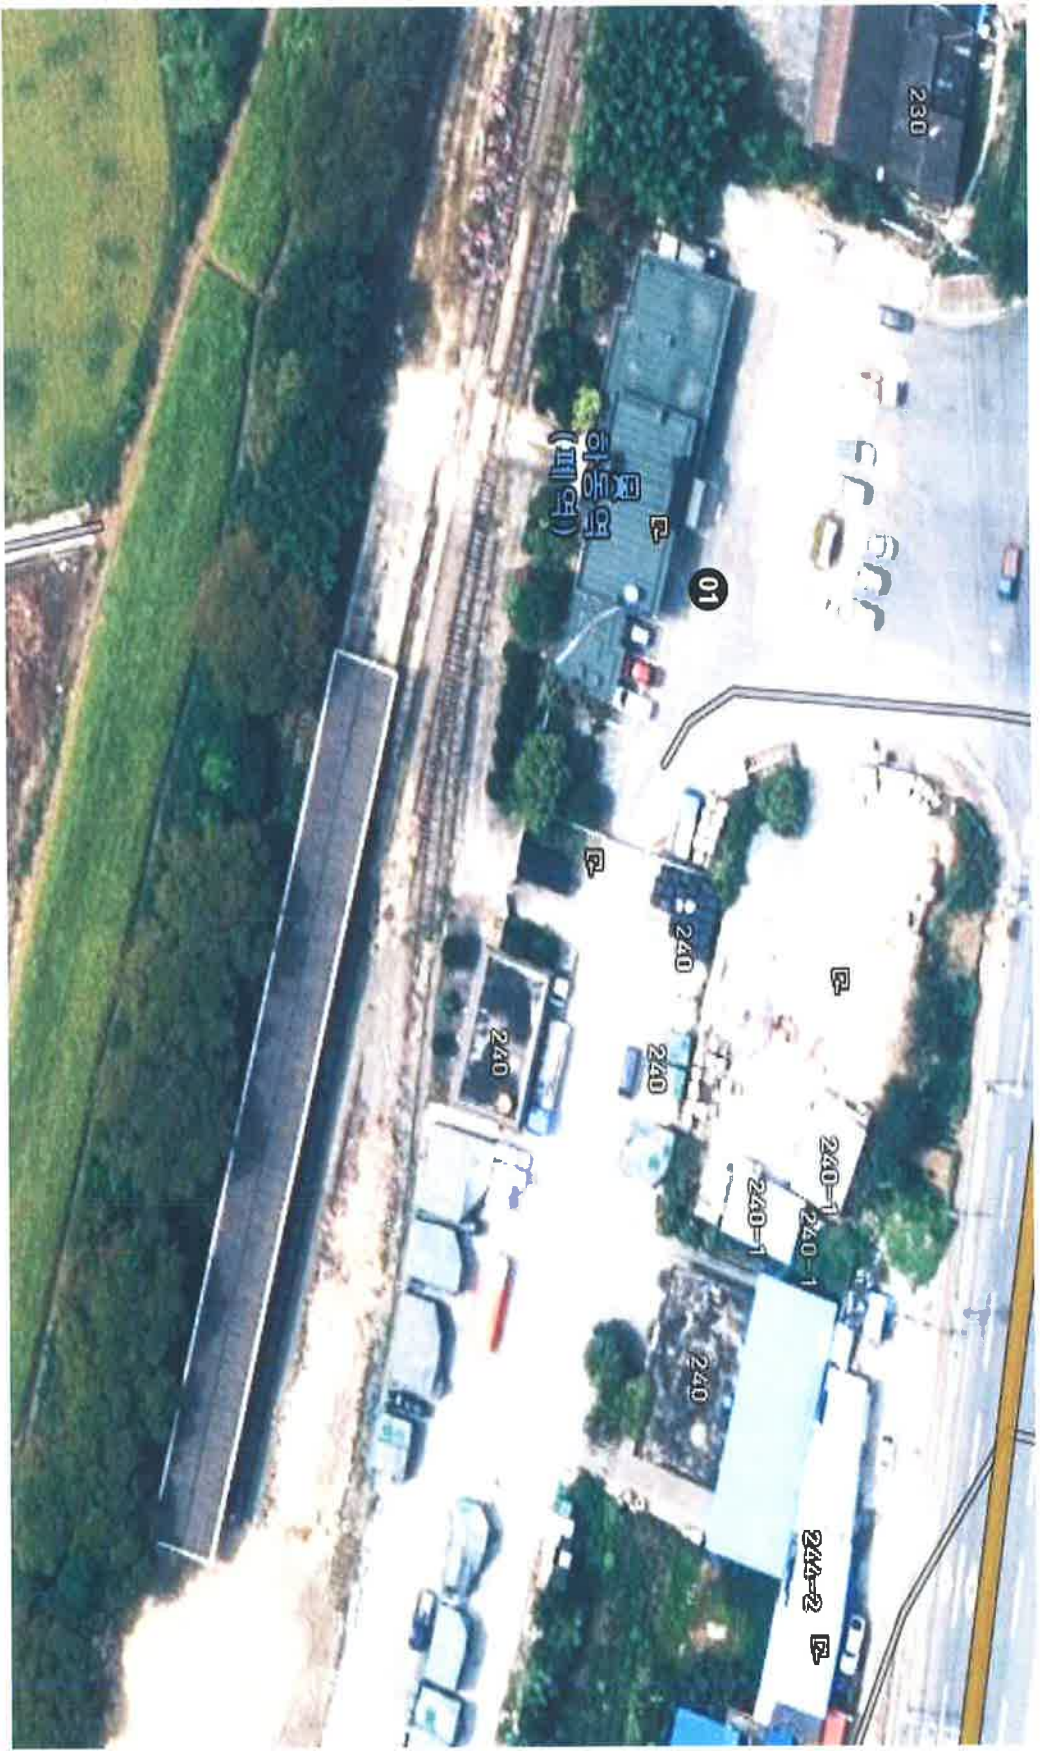
NO.3

시료번호	측정 지점	측정 결과(개/cm <sup>3</sup> )	검출석면
	측정 결과	1지점	폐기물반출지점	0.001

측정일	2018년 09월 17일	측정위치	●
-----	---------------	------	---
