석면해체·제거 사업장의 석면 비산 측정 결과보고서

접수번호		접수일				
제출인	상호(대표자)	사업자등록번호				
	경상남도교육청 경상남도하동교육지원청	614-83-00044				
주소		경상남도 하동군 하동읍 군청로 191 (전화번호:055-880-1973)				
석면해체·제거 사업장	건물명	위치				
	악양초등학교 본관, 강당	경상남도 하동군 악양면 악양서로 349				
	연면적(m ²)	작업기간				
3,258.04m ²	2020년 8월 5일 ~ 8월 14일					
석면건축자재[길이(m)·면적(m ²)·부피(m ³)]						
천장재(텍스) 765.82m ² , 지붕재(슬레이트) 9.44m ²						
측정 기관	대표자 김복우	사업자등록번호 860-87-01339				
	주소 경상남도 창원시 진해구 웅동로 206(두동), 102호 (전화번호:055-551-7770)					
	측정자/분석자 이정수, 허세정(측정자)/조현진(분석자)					
시료번호	측정 지점	측정 장비 (종류/수량)	유량 (l/분)	측정 일시	측정 결과 (f/cc)	검출석면의 종류
측정 결과						
별첨1 참조.

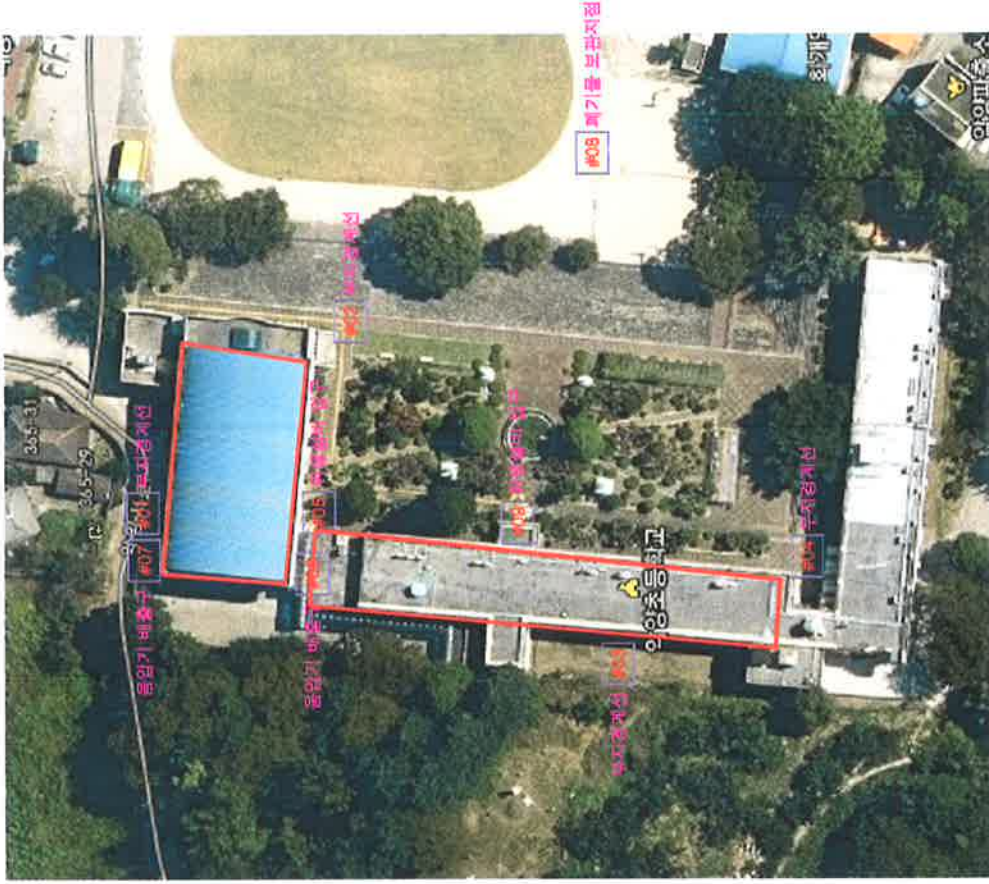
별첨2-4. 측정위치도 - 경상남도 하동군 악양면 악양서로 349 악양초등학교 (측정위치도)

악양초등학교 (위치도)		측정 방법		측정자		이 정 수	
시료 채취수		악양초등학교 (위치도)		측정 일자		2020.08.09	
#01~09 총 9 건		<p>(*단위 : mm)</p> <p>□ : 석면해체작업구역</p>		<p>악양초등학교</p>			
<ul style="list-style-type: none"> 시료채취 지점: 무지경계선 4건, 위생설비 입구 2건, 음압기 배출구 2건, 폐기물 보관지점 1건, 총 9건의 시료를 채취함. 바닥으로부터 약 1.5m 위치에서 지역 측정하였음. 각 시료당 채취량 무지경계선 2400L이상, 위생설비 입구, 폐기물 보관지점, 음압기 배출구는 400L이상 (폼프유량 10L 기준)

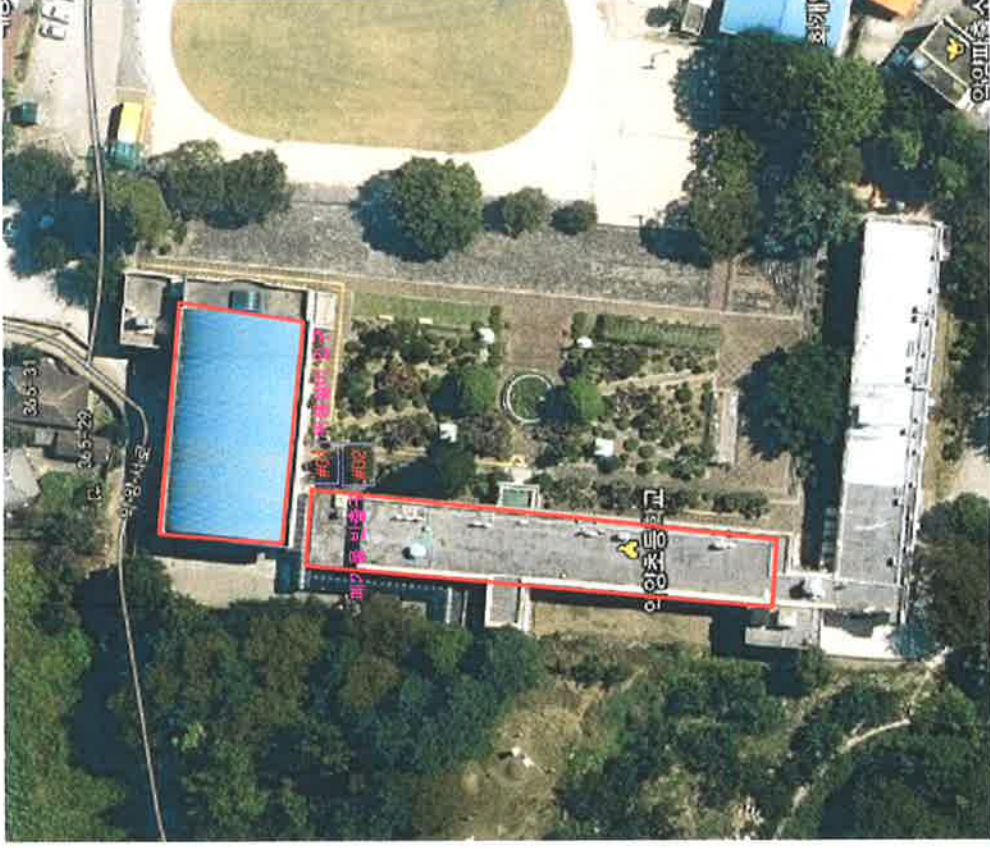
별첨2-5. 측정위치도 - 경상남도 하동군 악양면 악양서로 349 악양초등학교 (측정위치도)

*우천으로 인하여
부지경계선, 폐기를 보관지점
작업장 주변(실외) 측정생략.

시료 채취수	측정 방법	악양초등학교 (위치도)	측정자	이정수
			측정일	2020.08.10

- 시료채취 지점: 위생실비 입구 1건, 폐기물 반출구 1건, 총 2건의 시료를 채취함.
- 바닥으로부터 약 1.5m 위치에서 지역 측정하였음.
- 각 시료당 채취량 위생실비 입구, 폐기물 반출구는 400L이상 (평균유량 10L 기준)

#01~02
총 2 건

(*단위 : mm)
□ : 석면해체작업구역

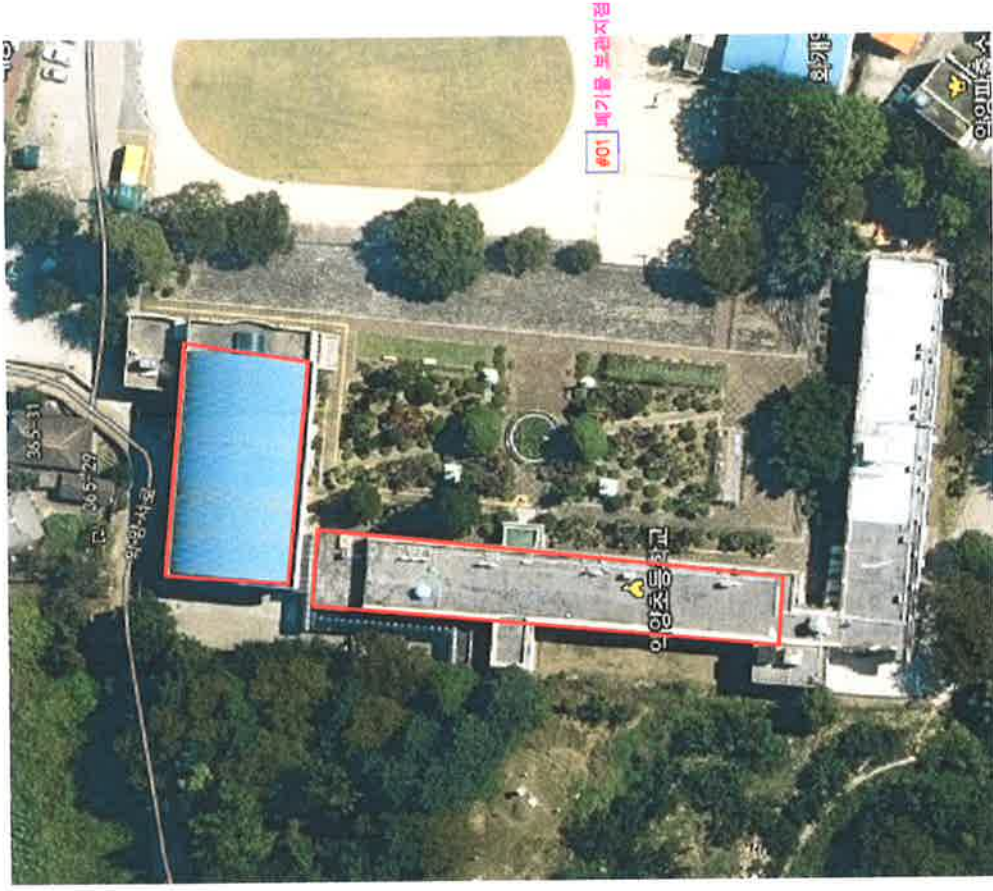
별첨2-6. 측정위치도 - 경상남도 하동군 악양면 악양서로 349 악양초등학교 (측정위치도)

시료 채취수	측정 방법	악양초등학교 (위치도)	
		측정자	허세정
#01 총 1 건	시료채취 지점: 폐기물 보관지점 1건, 총 1건의 시료를 채취함. 바닥으로부터 약 1.5m 위치에서 지역 측정하였음. 각 시료당 채취량 폐기물 보관지점 400L이상 (폼프유량 10L 기준)	(*단위: mm)	측정일
		 : 석면해체작업구역	2020.08.11

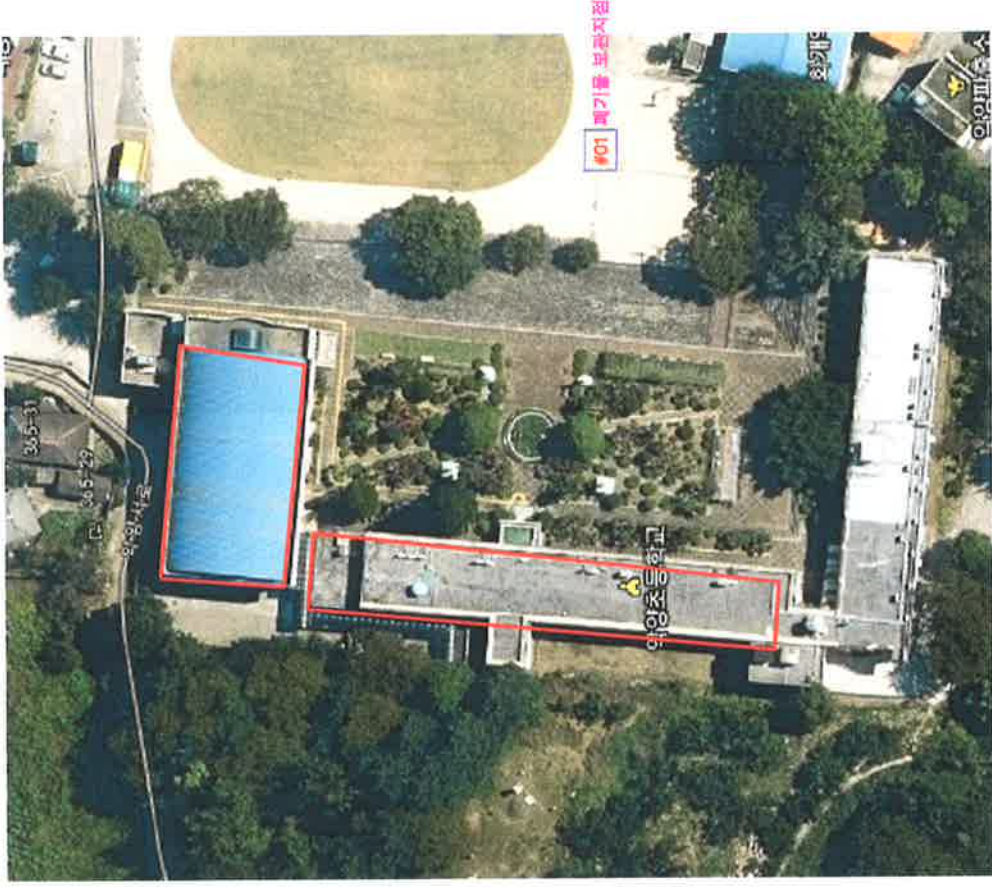
별첨2-7. 측정위치도 - 경상남도 하동군 악양면 악양서로 349 악양초등학교 (측정위치도)

악양초등학교 (위치도)		(*단위 : mm)	
시료 채취수	측정 방법	측정자	이정수
#01 총 1 건	<ul style="list-style-type: none"> ■ 시료채취 지점: 폐기물 보관지점 1건, 총 1건의 시료를 채취함. ■ 바닥으로부터 약 1.5m 위치에서 지역 측정하였음. ■ 각 시료당 재취량 폐기물 보관지점 400L이상 (필포유량 10L 기준) 	측정일	2020.08.12

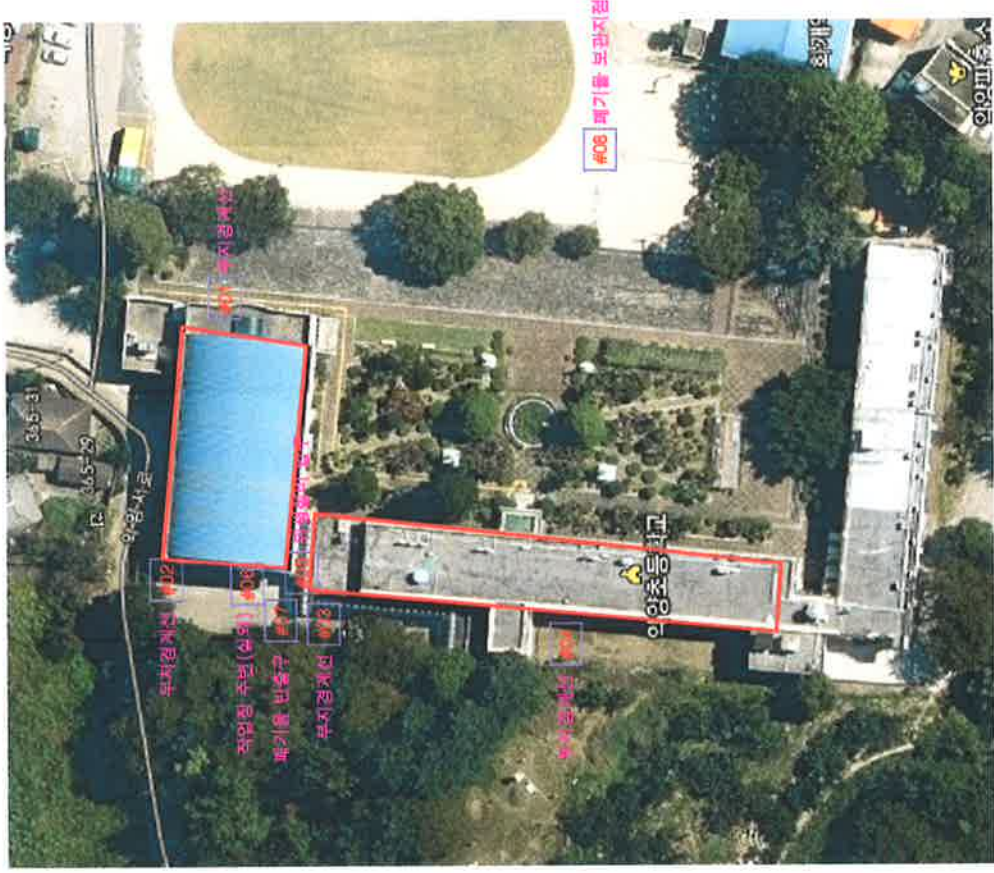
별첨2-8. 측정위치도 - 경상남도 하동군 악양면 악양서로 349 악양초등학교 (측정위치도)

시료 채취수	측정 방법	악양초등학교 (위치도)	측정자 (*단위 : mm)	허 세 정 2020.08.13
#01~08 총 08 건	시료채취 지점: 무지경계선 4건, 위생실비 입구 1건, 위생실비 주변(실외) 1건, 작업장 주변(실외) 1건, 폐기물 반출구 1건, 폐기물 보관지점 1건, 총 8건의 시료를 채취함. ▪ 바닥으로부터 약 1.5m 위치에서 지역 측정하였음. ▪ 각 시료당 채취량 무지경계선 2400L이상, 작업장 주변(실외) 1200L이상, 위생실비 입구, 폐기물 반출구, 폐기물 보관지점은 400L이상 (필포유량 10L 기준)	: 식면해체잔여구역

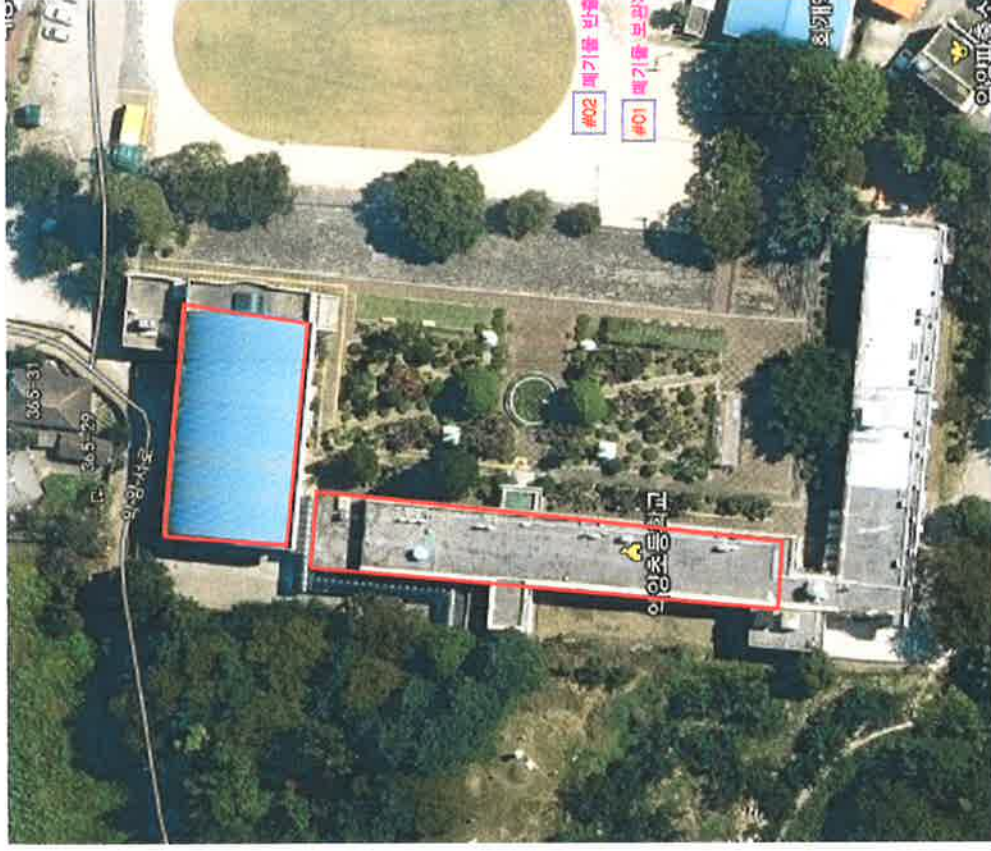
별첨2-9. 측정위치도 - 경상남도 하동군 악양면 악양서로 349 악양초등학교 (측정위치도)

시료 채취수	측정 방법	악양초등학교 (위치도)	(*단위 : mm)	
			측정자	이정수
#01~02 총 02 건	시료채취지점: 폐기물 보관지점 1건, 폐기물 반출구 1건, 총 2건의 시료를 채취함. 바닥으로부터 약 1.5m 위치에서 지역 측정하였음. 각 시료당 채취량 폐기물 보관지점, 폐기물 반출구는 400L이상 (샘프유량 10L 기준)	측정일	측정일	2020.08.14
