석면해체·제거 사업장의 석면비산 측정 결과보고서

비 산 농 도 측 정 보 고 서

경상남도 하동군 청암면 청학로 718-14  
청암중학교

본 보고서를 횡천초 외1교(청암중)교실 천장교체 석면해체공사에 따른 비산농도측정 최종보고서로 제출합니다.

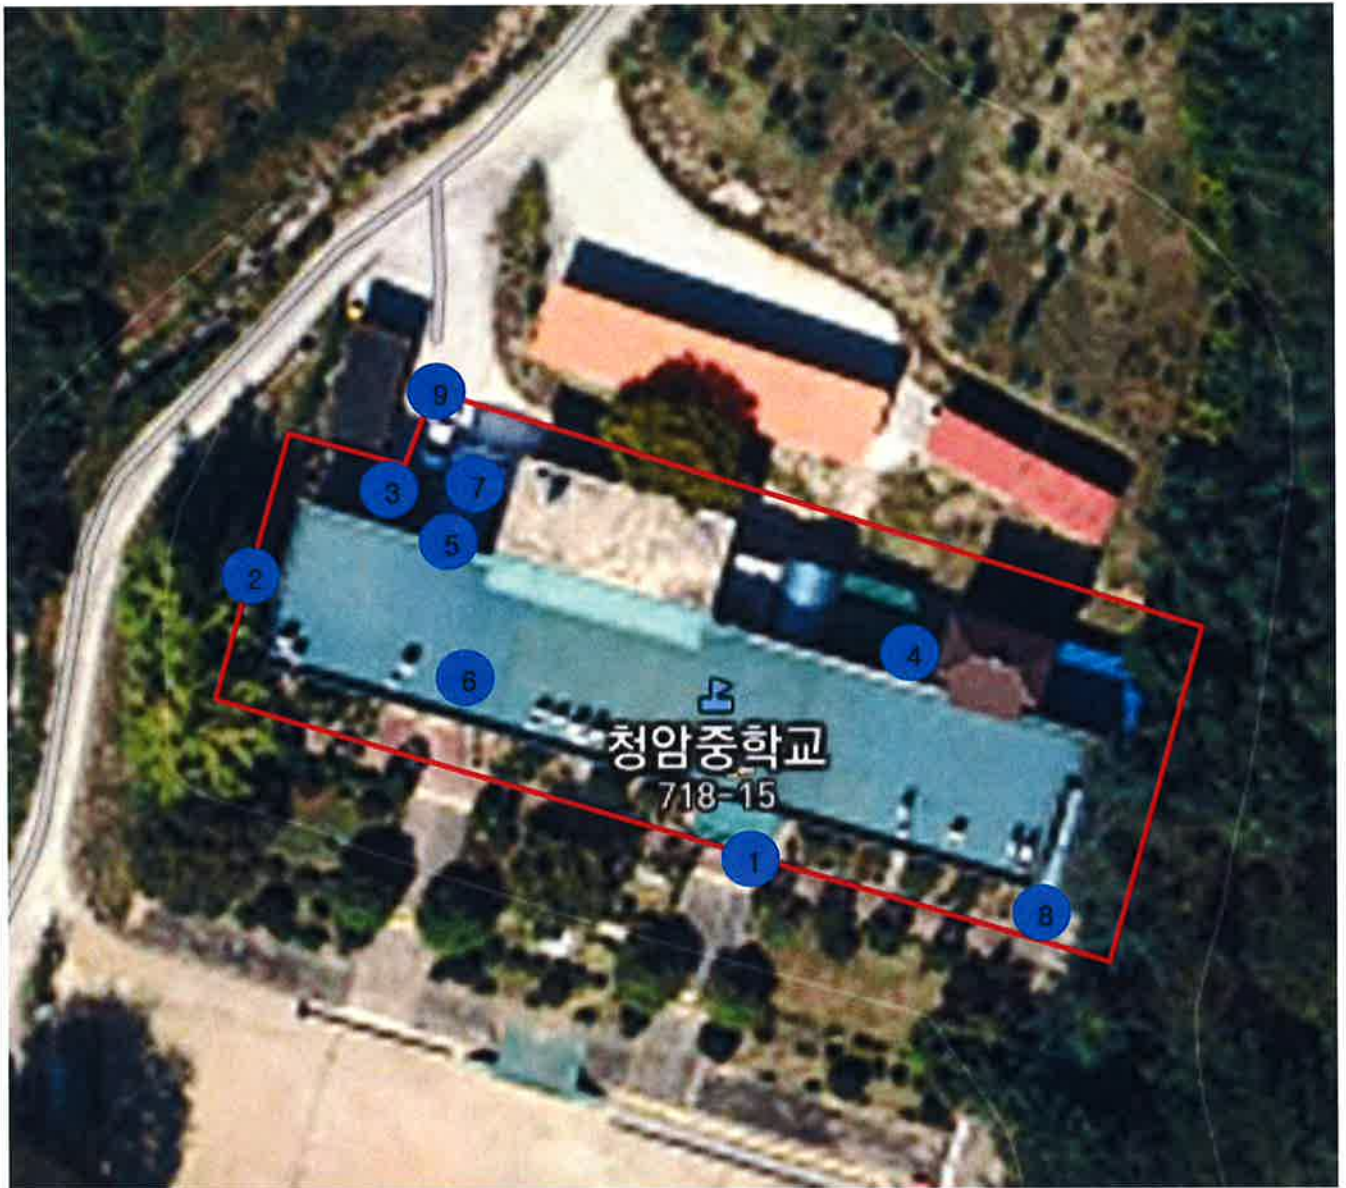
# [붙임2. 석면비산 측정 지점 위치(도식도)]

\* 횡천초 외1교(청암중)교실 천장교체 석면해체공사 - 청암중학교

(2017. 07. 29)

| ① : HV01 부지경계선1 | ⑥ : HV06 작업장주변 실내 |
| ② : HV02 부지경계선2 | ⑦ : HV07 음압기1 |
| ③ : HV03 부지경계선3 | ⑧ : HV08 음압기2 |
| ④ : HV04 부지경계선4 | ⑨ : HV09 폐기물 반출구 |
| ⑤ : HV05 위생설비입구 | ⑩ : HV10 폐기물 보관지점 |

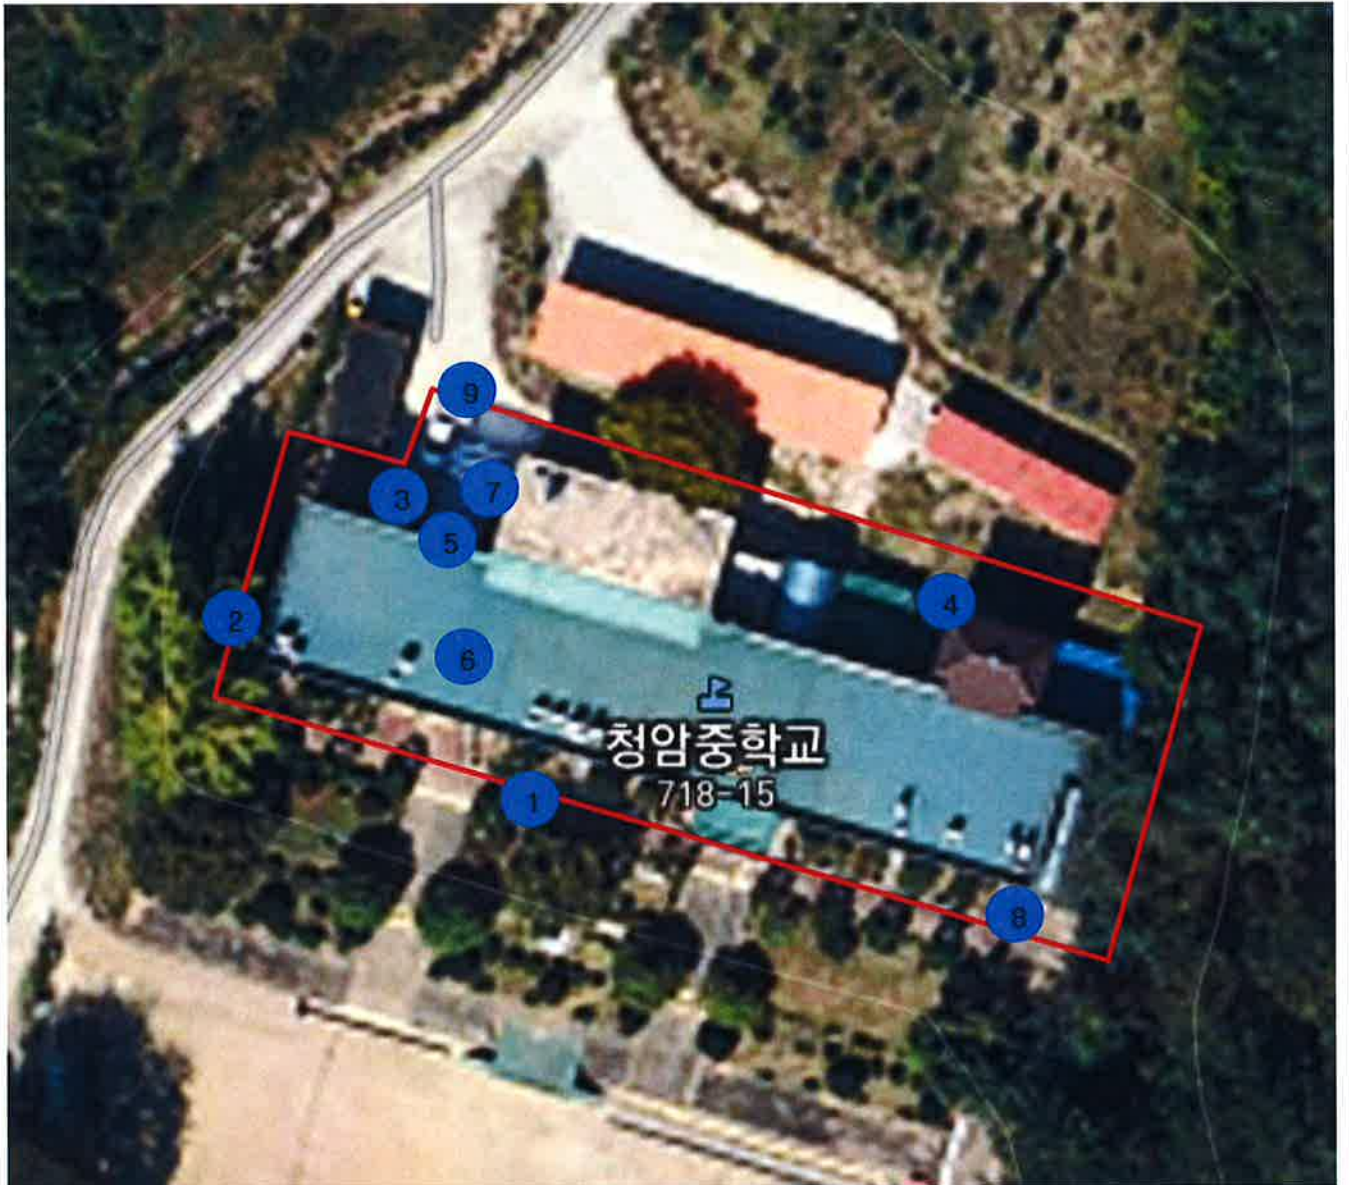
# [붙임2. 석면비산 측정 지점 위치(도식도)]

\* 횡천초 외1교(청암중)교실 천장교체 석면해체공사 - 청암중학교

(2017. 07. 30)

| ① : HV01 부지경계선1 | ⑥ : HV06 작업장주변 실내 |
| ② : HV02 부지경계선2 | ⑦ : HV07 음압기1 |
| ③ : HV03 부지경계선3 | ⑧ : HV08 음압기2 |
| ④ : HV04 부지경계선4 | ⑨ : HV09 폐기물 반출구 |
| ⑤ : HV05 위생설비입구 | ⑩ : HV10 폐기물 보관지점 |

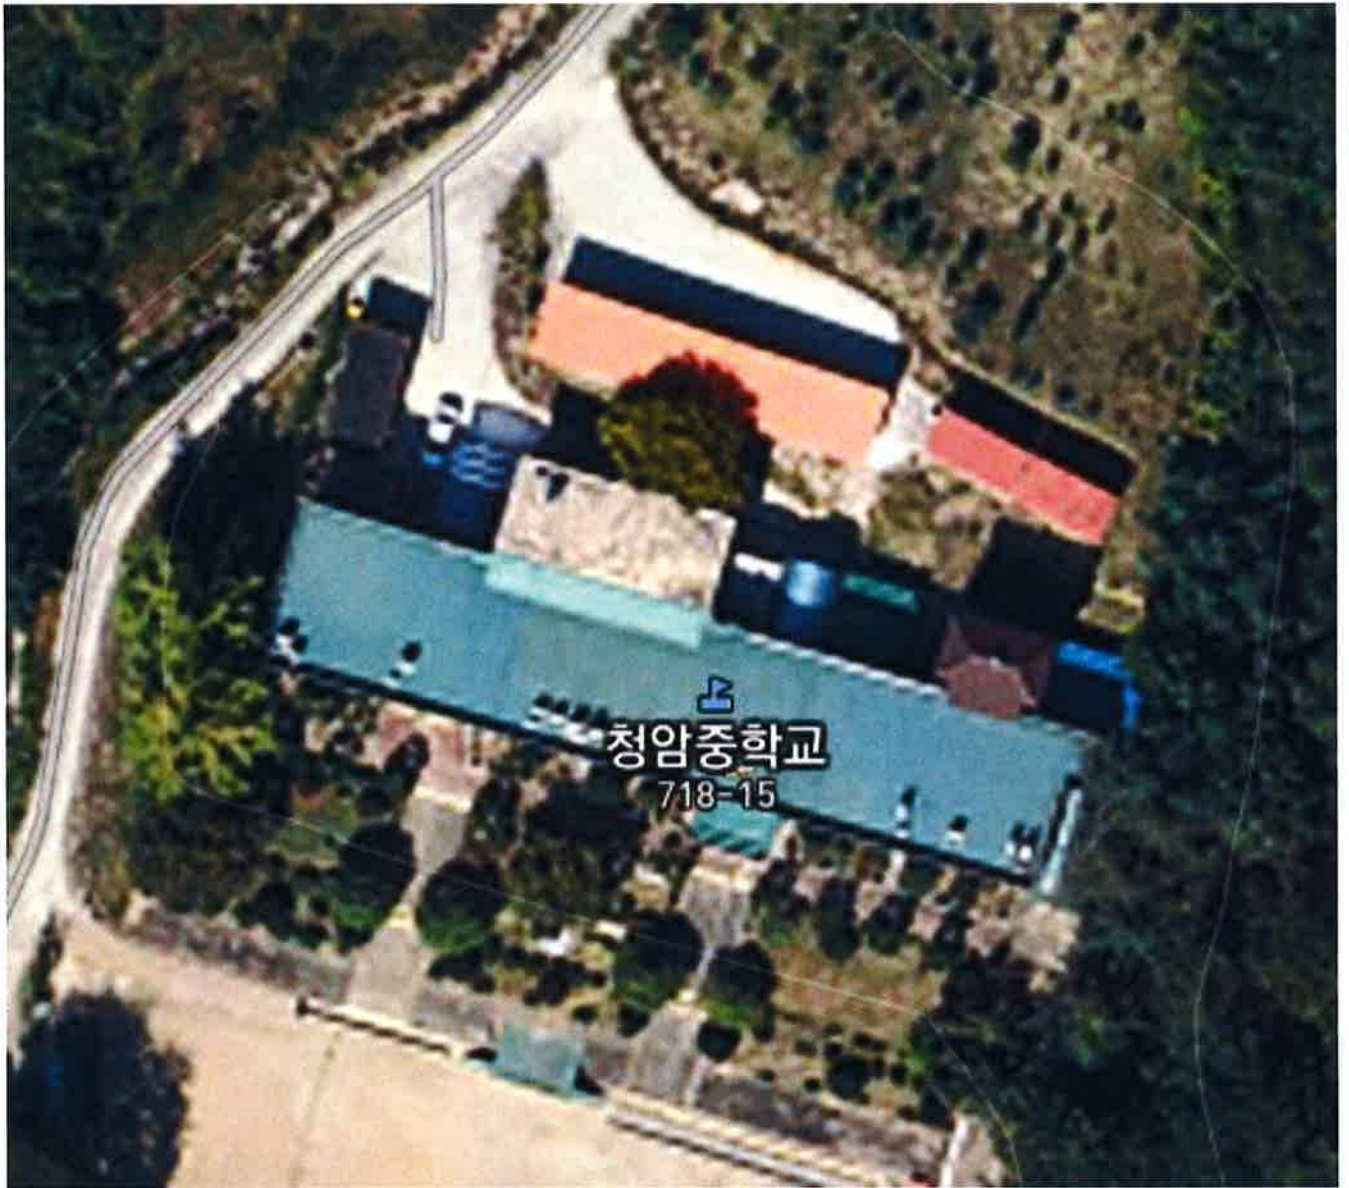
## [붙임2. 석면비산 측정 지점 위치(도식도)]

\* 횡천초 외1교(청암중)교실 천장교체 석면해체공사 - 청암중학교

(2017. 07. 31)

① : HV01 폐기물 보관지점

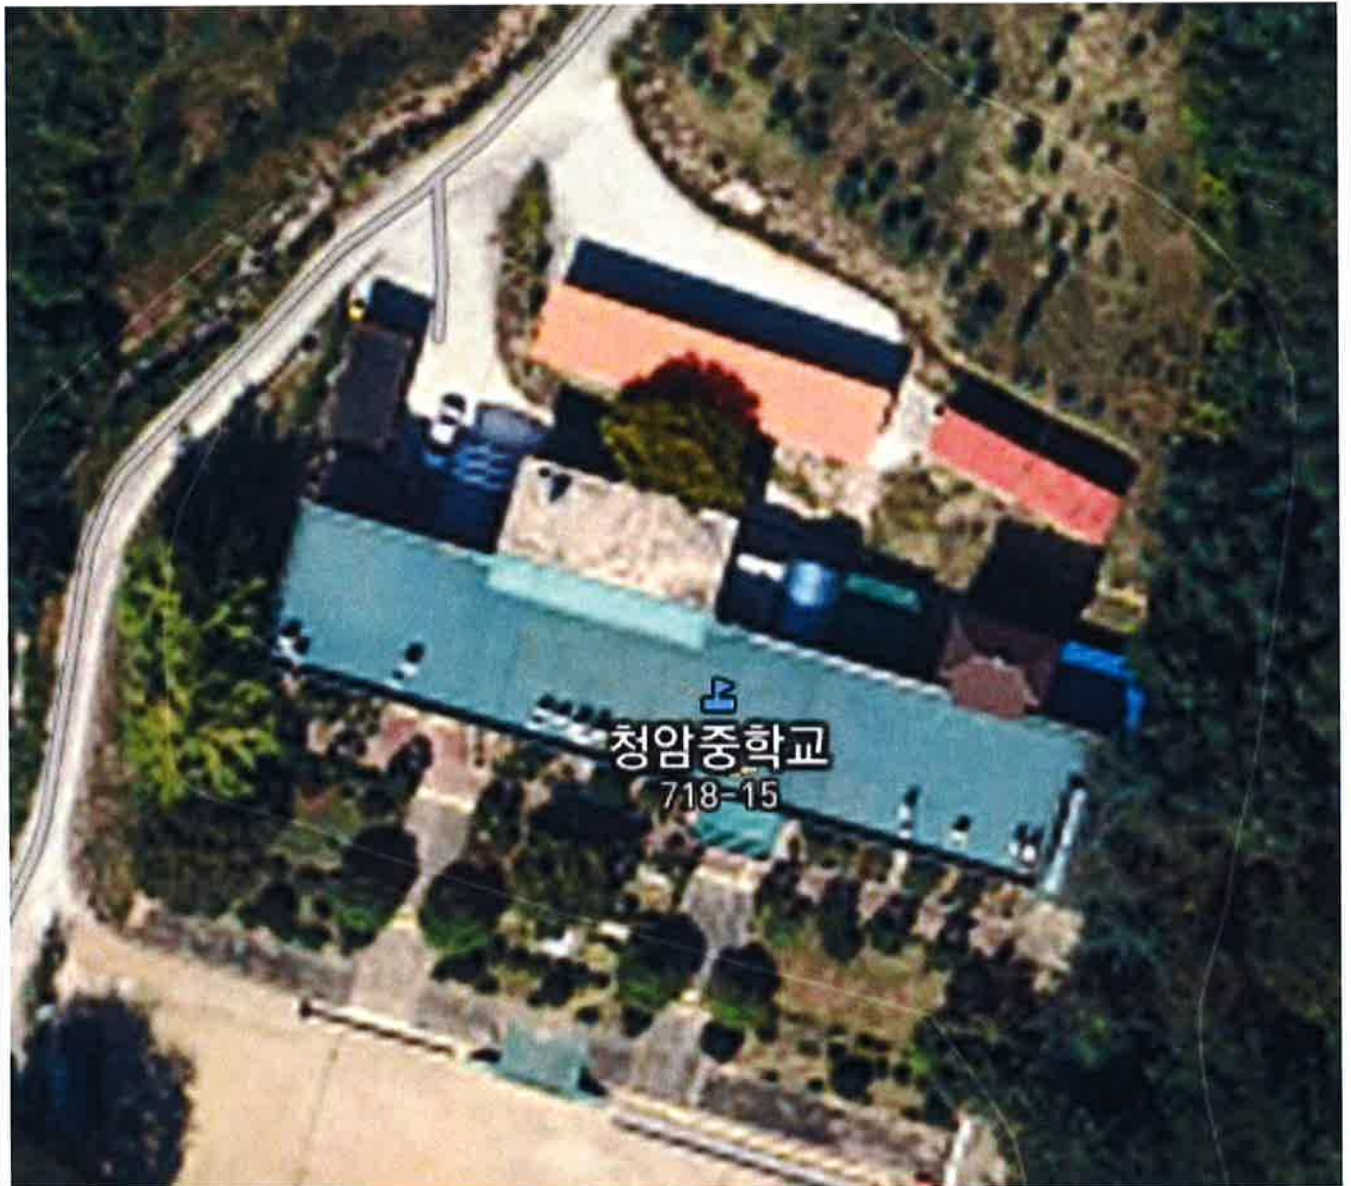
## [붙임2. 석면비산 측정 지점 위치(도식도)]

\* 횡천초 외1교(청암중)교실 천장교체 석면해체공사 - 청암중학교

(2017. 08. 01~07)

① : HV01 폐기물 보관지점

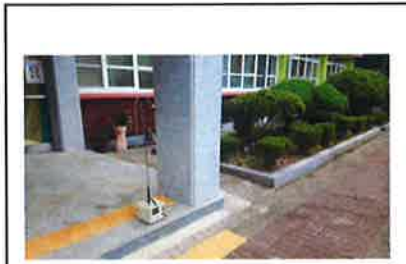
| No | 사업장 | 시료채취장소 | Pump NO. | 유량 (ℓ/min) | 측정시간(min) | | | 총유량 (ℓ) | 섬유수 (fiber) | 시야수 (field) | 섬유농도 (개/cm <sup>3</sup> ) | 평가 |
|---|---|---|---|---|---|---|---|---|---|---|---|---|
| 1 | 하동군 청암중학교 | 부지경계선1 | HV01 | 12.52 | 6:05 | 9:20 | 195 | 2,441.40 | 9 | 100 | 0.002 | 노출기준 미만 |

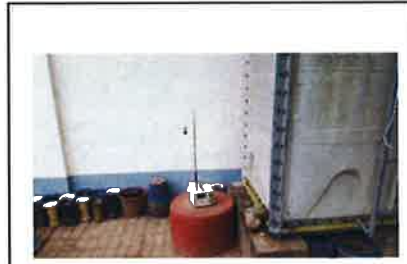
| No | 사업장 | 시료채취장소 | Pump NO. | 유량 (ℓ/min) | 측정시간(min) | | | 총유량 (ℓ) | 섬유수 (fiber) | 시야수 (field) | 섬유농도 (개/cm <sup>3</sup> ) | 평가 |
|---|---|---|---|---|---|---|---|---|---|---|---|---|
| 2 | 하동군 청암중학교 | 부지경계선2 | HV02 | 12.55 | 6:07 | 9:22 | 195 | 2,447.25 | 10 | 100 | 0.002 | 노출기준 미만 |

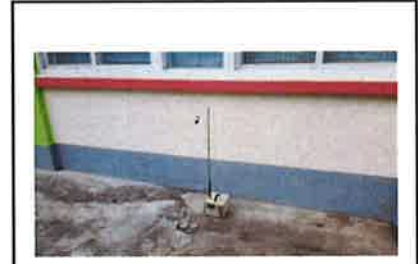
| No | 사업장 | 시료채취장소 | Pump NO. | 유량 (ℓ/min) | 측정시간(min) | | | 총유량 (ℓ) | 섬유수 (fiber) | 시야수 (field) | 섬유농도 (개/cm <sup>3</sup> ) | 평가 |
|---|---|---|---|---|---|---|---|---|---|---|---|---|
| 3 | 하동군 청암중학교 | 부지경계선3 | HV03 | 12.57 | 6:10 | 9:25 | 195 | 2,451.15 | 8 | 100 | 0.002 | 노출기준 미만 |

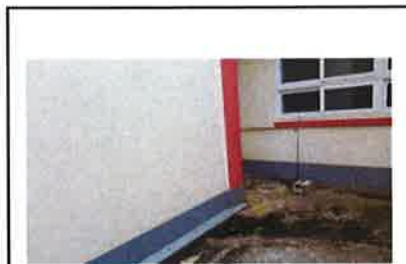
| No | 사업장 | 시료채취장소 | Pump NO. | 유량 (ℓ/min) | 측정시간(min) | | | 총유량 (ℓ) | 섬유수 (fiber) | 시야수 (field) | 섬유농도 (개/cm <sup>3</sup> ) | 평가 |
|---|---|---|---|---|---|---|---|---|---|---|---|---|
| 4 | 하동군 청암중학교 | 부지경계선4 | HV04 | 12.53 | 6:13 | 9:28 | 195 | 2,443.35 | 9 | 100 | 0.002 | 노출기준 미만 |

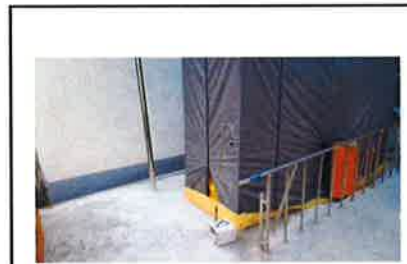
위생설비입구

| No | 사업장 | 시료채취장소 | Pump NO. | 유량 (ℓ/min) | 측정시간(min) | | | 총유량 (ℓ) | 섬유수 (fiber) | 시야수 (field) | 섬유농도 (개/cm <sup>3</sup> ) | 평가 |
|---|---|---|---|---|---|---|---|---|---|---|---|---|
| 5 | 하동군 청암중학교 | 위생솔비 입구 | HV05 | 12.54 | 6:18 | 6:53 | 35 | 438.90 | 11 | 300 | 0.004 | 노출기준 미만 |

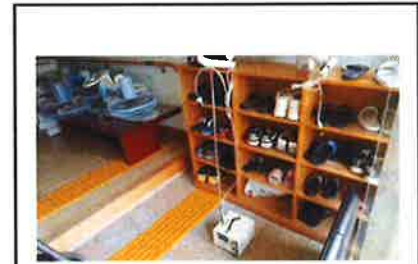
작업장주변실내

| No | 사업장 | 시료채취장소 | Pump NO. | 유량 (ℓ/min) | 측정시간(min) | | | 총유량 (ℓ) | 섬유수 (fiber) | 시야수 (field) | 섬유농도 (개/cm <sup>3</sup> ) | 평가 |
|---|---|---|---|---|---|---|---|---|---|---|---|---|
| 6 | 하동군 청암중학교 | 작업장주변 실내 | HV06 | 12.59 | 6:25 | 8:05 | 100 | 1,259.00 | 9 | 100 | 0.004 | 노출기준 미만 |

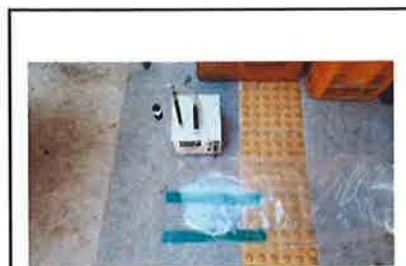
음압기1

| No | 사업장 | 시료채취장소 | Pump NO. | 유량 (ℓ/min) | 측정시간(min) | | | 총유량 (ℓ) | 섬유수 (fiber) | 시야수 (field) | 섬유농도 (개/cm <sup>3</sup> ) | 평가 |
|---|---|---|---|---|---|---|---|---|---|---|---|---|
| 7 | 하동군 청암중학교 | 음암기1 | HV07 | 12.53 | 6:35 | 7:10 | 35 | 438.55 | 8 | 300 | 0.003 | 노출기준 미만 |

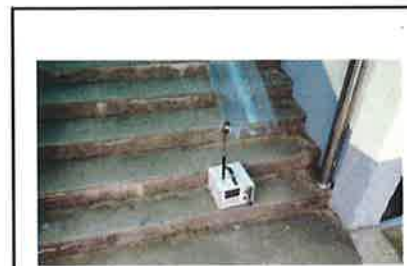
음압기2

| No | 사업장 | 시료채취장소 | Pump NO. | 유량 (ℓ/min) | 측정시간(min) | | | 총유량 (ℓ) | 섬유수 (fiber) | 시야수 (field) | 섬유농도 (개/cm <sup>3</sup> ) | 평가 |
|---|---|---|---|---|---|---|---|---|---|---|---|---|
| 8 | 하동군 청암중학교 | 음암기2 | HV08 | 12.55 | 6:42 | 7:17 | 35 | 439.25 | 9 | 300 | 0.003 | 노출기준 미만 |

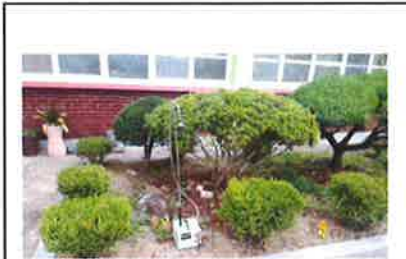
| No | 사업장 | 시료채취장소 | Pump NO. | 유량 (ℓ/min) | 측정시간(min) | | | 총유량 (ℓ) | 섬유수 (fiber) | 시야수 (field) | 섬유농도 (개/cm <sup>3</sup> ) | 평가 |
|---|---|---|---|---|---|---|---|---|---|---|---|---|
| 1 | 하동군 청암중학교 | 부지경계선1 | HV01 | 12.58 | 6:03 | 9:18 | 195 | 2,453.10 | 8 | 100 | 0.002 | 노출기준 미만 |

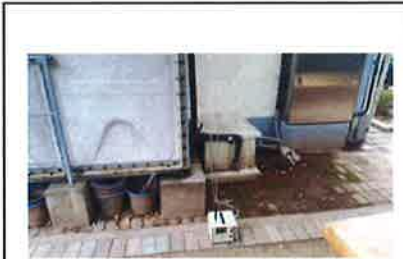
| No | 사업장 | 시료채취장소 | Pump NO. | 유량 (ℓ/min) | 측정시간(min) | | | 총유량 (ℓ) | 섬유수 (fiber) | 시야수 (field) | 섬유농도 (개/cm <sup>3</sup> ) | 평가 |
|---|---|---|---|---|---|---|---|---|---|---|---|---|
| 2 | 하동군 청암중학교 | 부지경계선2 | HV02 | 12.55 | 6:06 | 9:21 | 195 | 2,447.25 | 8 | 100 | 0.002 | 노출기준 미만 |

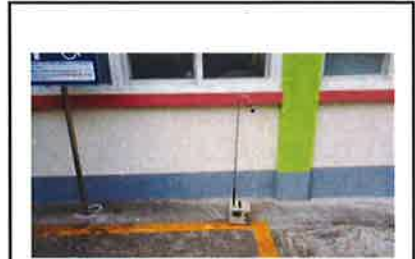
| No | 사업장 | 시료채취장소 | Pump NO. | 유량 (ℓ/min) | 측정시간(min) | | | 총유량 (ℓ) | 섬유수 (fiber) | 시야수 (field) | 섬유농도 (개/cm <sup>3</sup> ) | 평가 |
|---|---|---|---|---|---|---|---|---|---|---|---|---|
| 3 | 하동군 청암중학교 | 부지경계선3 | HV03 | 12.53 | 6:08 | 9:23 | 195 | 2,443.35 | 10 | 100 | 0.002 | 노출기준 미만 |

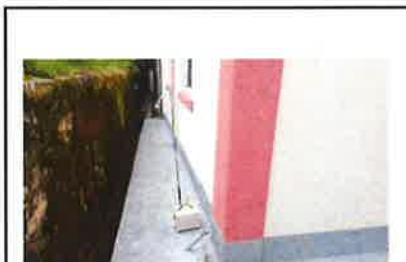
| No | 사업장 | 시료채취장소 | Pump NO. | 유량 (ℓ/min) | 측정시간(min) | | | 총유량 (ℓ) | 섬유수 (fiber) | 시야수 (field) | 섬유농도 (개/cm <sup>3</sup> ) | 평가 |
|---|---|---|---|---|---|---|---|---|---|---|---|---|
| 4 | 하동군 청암중학교 | 부지경계선4 | HV04 | 12.57 | 6:11 | 9:26 | 195 | 2,451.15 | 8 | 100 | 0.002 | 노출기준 미만 |

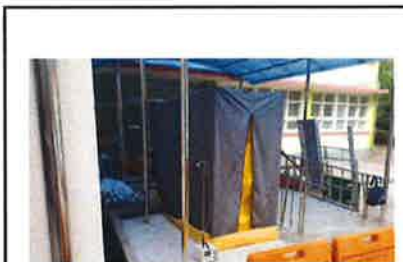
위생설비입구

| No | 사업장 | 시료채취장소 | Pump NO. | 유량 (ℓ/min) | 측정시간(min) | | | 총유량 (ℓ) | 섬유수 (fiber) | 시야수 (field) | 섬유농도 (개/cm <sup>3</sup> ) | 평가 |
|---|---|---|---|---|---|---|---|---|---|---|---|---|
| 5 | 하동군 청암중학교 | 위생설비 입구 | HV05 | 12.52 | 6:15 | 6:50 | 35 | 438.20 | 9 | 300 | 0.003 | 노출기준 미만 |

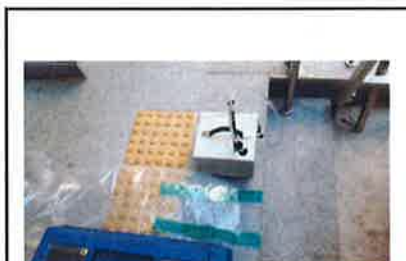
| No | 사업장 | 시료채취장소 | Pump NO. | 유량 (ℓ/min) | 측정시간(min) | | | 총유량 (ℓ) | 섬유수 (fiber) | 시야수 (field) | 섬유농도 (개/cm <sup>3</sup> ) | 평가 |
|---|---|---|---|---|---|---|---|---|---|---|---|---|
| 7 | 하동군 청암중학교 | 음압기1 | HV07 | 12.55 | 6:29 | 7:04 | 35 | 439.25 | 10 | 300 | 0.004 | 노출기준 미만 |

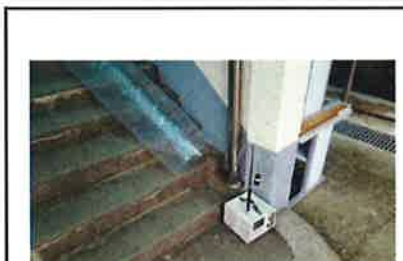
| No | 사업장 | 시료채취장소 | Pump NO. | 유량 (ℓ/min) | 측정시간(min) | | | 총유량 (ℓ) | 섬유수 (fiber) | 시야수 (field) | 섬유농도 (개/cm <sup>3</sup> ) | 평가 |
|---|---|---|---|---|---|---|---|---|---|---|---|---|
| 8 | 하동군 청암중학교 | 음압기2 | HV08 | 12.57 | 6:35 | 7:10 | 35 | 439.95 | 9 | 300 | 0.003 | 노출기준 미만 |

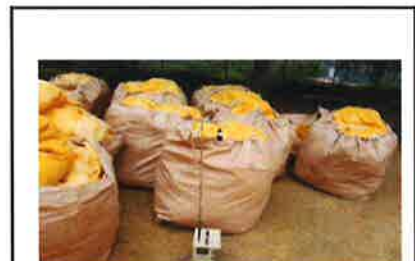
| No | 사업장 | 시료채취장소 | Pump NO. | 유량 (ℓ/min) | 측정시간(min) | | | 총유량 (ℓ) | 섬유수 (fiber) | 시야수 (field) | 섬유농도 (개/cm <sup>3</sup> ) | 평가 |
|---|---|---|---|---|---|---|---|---|---|---|---|---|
| 10 | 하동군 청암중학교 | 폐기물 보관지점 | HV10 | 12.52 | 9:12 | 9:47 | 35 | 438.20 | 8 | 300 | 0.003 | 노출기준 미만 |
