석면해체·제거 사업장의 석면비산 측정 결과보고서

제출인	상호(대표자) (주)비엠건설	사업자등록번호
	주소 번지 광주광역시 서구 풍암순환로 190 (풍암동)2층	
건축물	건물명 덕은리 623-3	위치 경남 하동군 화개면 덕은리 623-3
	연면적(m ²) m ²	작업기간 2017년04월01일 ~ 2017년12월31일
	석면건축자재[길이(m)·면적(m ²)·부피(m ³)] 슬레이트 31.20 m ³	
측정기관	대표자 주식회사 에이앤 환경 배 효 수	사업자등록번호 412-81-41917
	주소 광주광역시 동구 중앙로 358, 2층 203호(계림동100-11번지)	
측정 일시	2017년 09월 12일(1일)	
측정 결과	시료번호	측정 지점
		측정 결과(f/cc)
		검출 석면
	별첨 1 참조	
	측정 지점 위치(도식도)

석면비산 측정 결과보고서

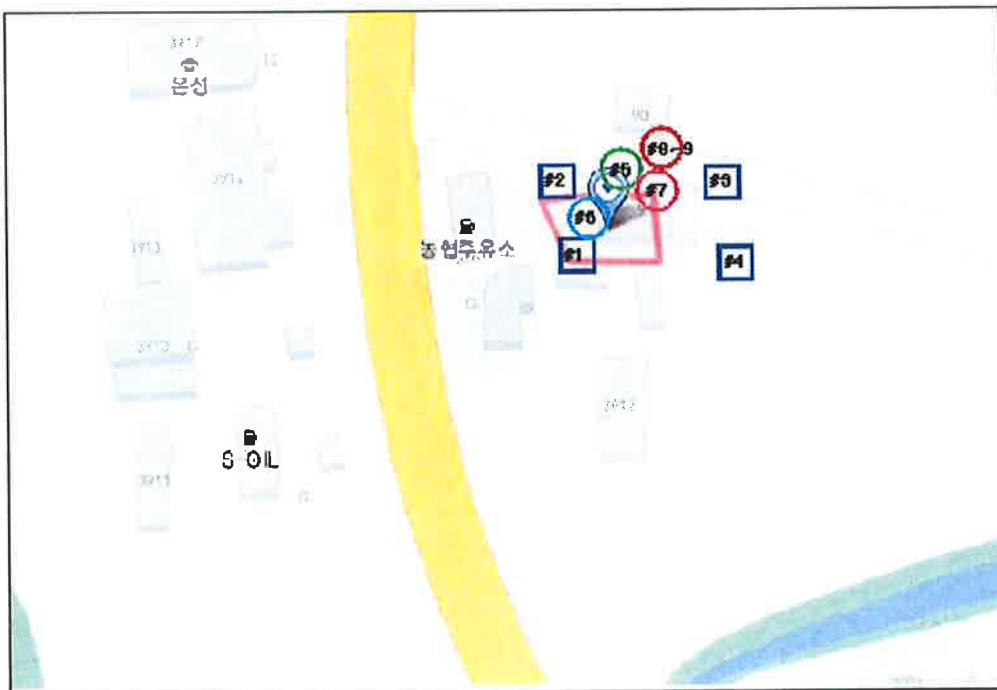
[별첨 2]
 ★측정 지점 위치도(도식도) [2017년 09월 12일]

시료 번호	측정 지점	측정결과			초과 여부
		유량 (ℓ/min)	총 유량 (ℓ)	측정농도(f/cc) (기준:0.01f/cc)	
1	부지경계1	12	372	0.001	미만
2	부지경계2	11.8	354	0.002	미만
3	부지경계3	11.3	384.2	0.003	미만
4	부지경계4	11.1	355.2	0.001	미만
5	위생설비	12.2	366	0.001	미만
6	작업장주변(실외)	11.8	413	0.003	미만
7	폐기물 반출	12.3	381.3	0.001	미만
8	폐기물 보관1	11.5	460	0.00	미만
9	폐기물 보관2	12	468	0.001	미만

덕은리 623-3

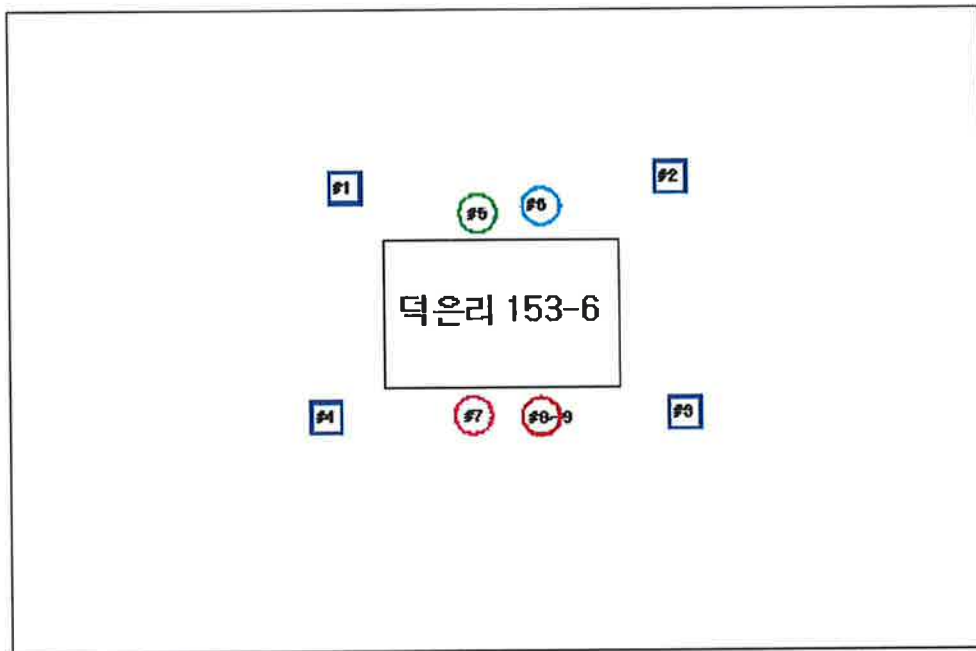
★측정 지점 위치도(도식도) [2017년 09월 13일]

시료 번호	측정 지점	측정결과			초과 여부
		유량 (ℓ/min)	총 유량 (ℓ)	측정농도(f/cc) (기준:0.01f/cc)	
1	부지경계1	12	720	0.001	미만
2	부지경계2	11.9	725.9	0.001	미만
3	부지경계3	11.5	678.5	0.003	미만
4	부지경계4	11.1	699.3	0.002	미만
5	위생설비	11	462	0.00	미만
6	작업장주변(실외)	11.8	731.6	0.001	미만
7	폐기물 반출	12.2	504	0.003	미만
8	폐기물 보관1	12.3	516.6	0.001	미만
9	폐기물 보관2	11.1	588.3	0.001	미만

덕은리 153-6
