# 석면비산 측정 결과보고서

용역명: 진정초외1교(적량초) 교실천장교체 석면해체공사

-적량초등학교-

# 석면해체·제거 사업장의 석면비산 측정 결과보고서

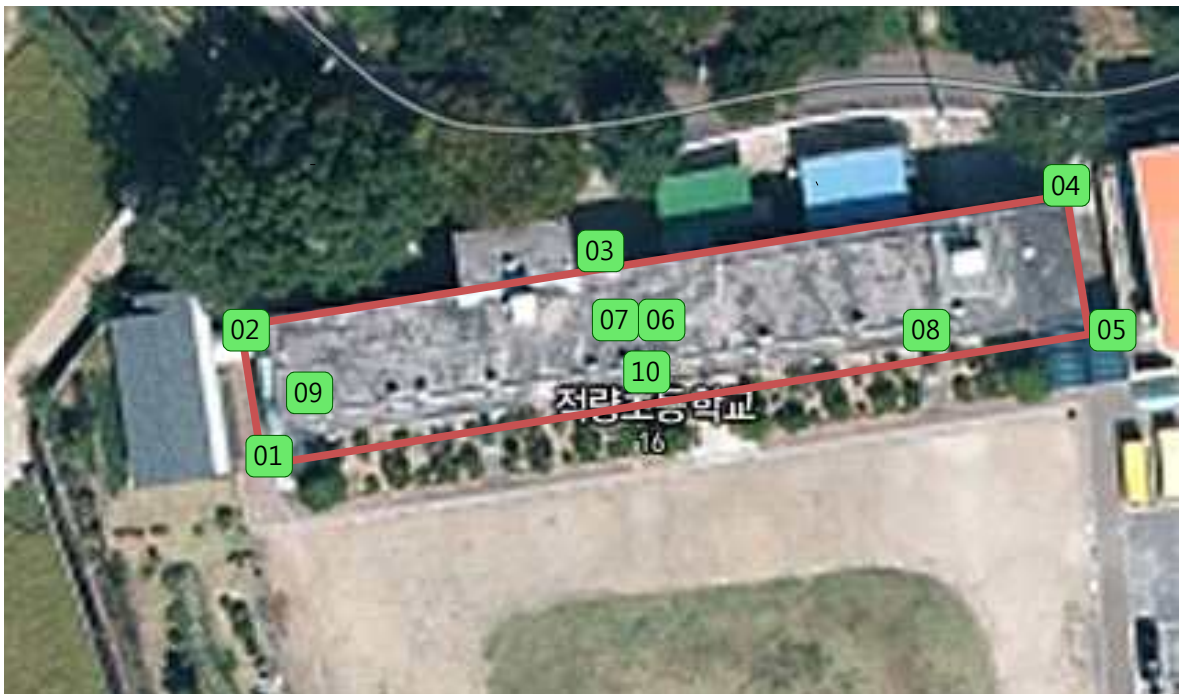
### < 시료채취위치도 >

시료번호	시료위치	시료채취수(개)
비2017-0801-1~5	부지경계선	5
비2017-0801-6~7	음압기	2
비2017-0801-8	위생설비	1
비2017-0801-9	1층좌측복도	1
비2017-0801-10	1층중앙복도	1
합 계		10
