석면해체 · 제거 사업장의 석면 비산 측정 결과보고서

석면비산측정 결과표

측정의뢰자 (석면해체·제거업자)	현장명(공사명·작업명)	횡천초등학교 석면천장재 철거공사
	현장 소재지	경상남도 하동군 경서대로 1117 (횡천면 횡천리, 횡천초등학교)
	업자명(상호)	제이제이환경주식회사
	전화번호	055-884-7885

2. 측정기간 - 2022 년 01 월 04 일 ~ 2022 년 01 월 07일(기간내 4일)

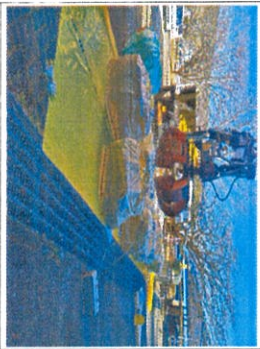
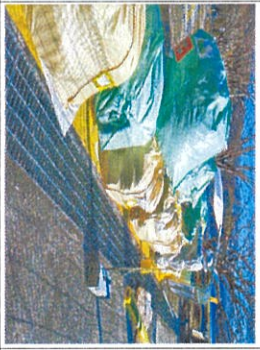
(3) 현장 사진 - 4일차 측정시작(22.01.07)

<p>사진</p>
<p>A1-1 P-1</p>	<p>A1-2 P-2</p>

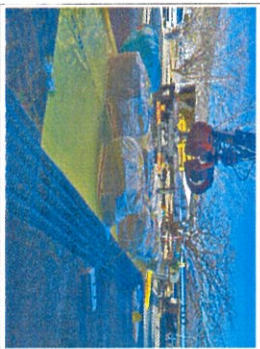
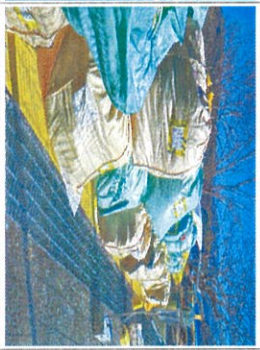
(4) 현장 사진 - 4일차 측정종료(22.01.07)

<p>사진</p>
<p>A1-1 P-1</p>	<p>A1-2 P-2</p>
