석면해체 · 제거 사업장의 석면비산 측정 결과보고서

경상남도 하동군 화개면 화개로 26-1
(화개농업협동조합 나, 다동)

화개약양농협 종합시설 신축공사 중 석면해체 및 철거공사

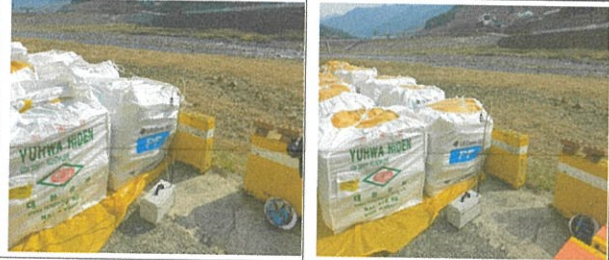
폐기물 보관지점 주변			
시작	종료		
10:50	11:32

#16	22 (YNP6025)	폐기물 반출구 주변 -3	10.21	40	0.0002	노출기준미만
#17	39 (YNP6025)	폐기물 보관지점 주변	10.21	42	0.0004	노출기준미만
