## 석면해체·제거 사업장의 석면비산 측정 결과보고서

# 석면비산 측정 결과보고서

[별첨 1] - 화개면 덕은리 838-1, 838-6, 840-7

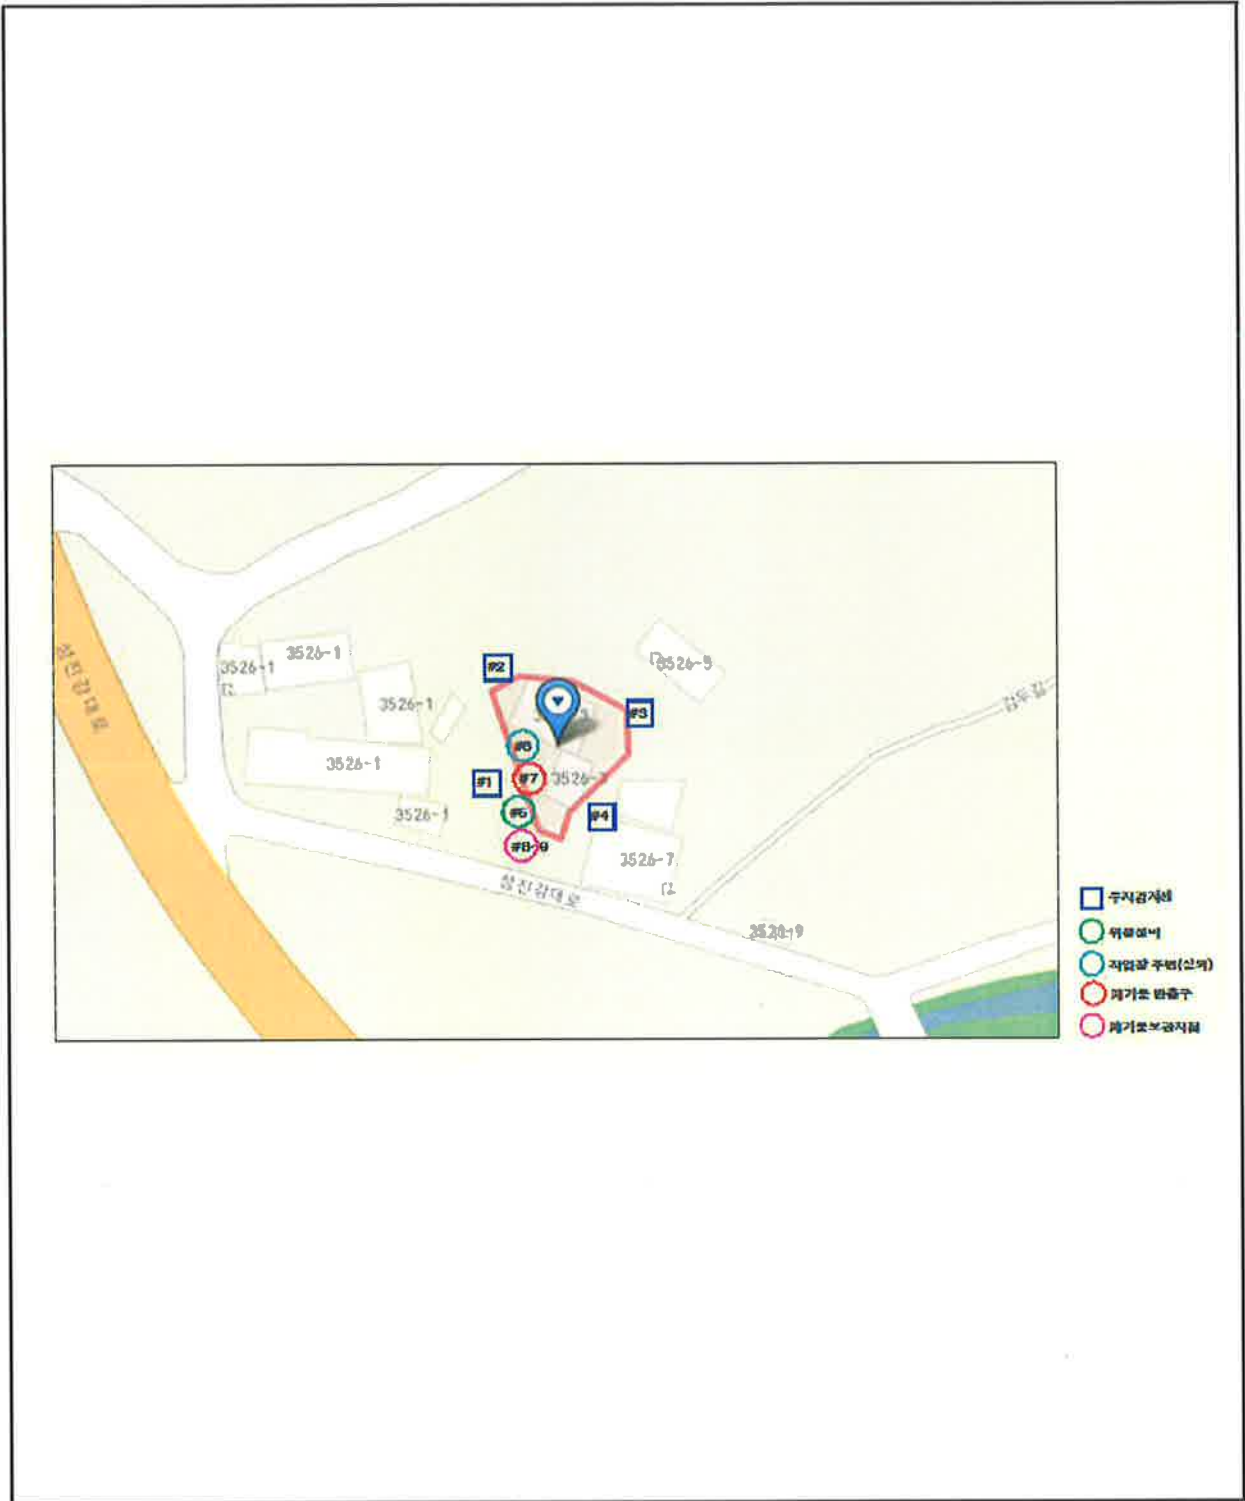
★측정 지점 위치도(도식도) [2018년 12월 06일]

시료 번호	측정 지점	측정결과			초과 여부
		유량 (ℓ/min)	총 유량 (ℓ)	측정농도(f/cc) (기준:0.01f/cc)	
1	부지경계	12.1	2480.5	0.003	미만
2	부지경계	12.1	2480.5	0.003	미만
3	부지경계	12	2460	0.002	미만
4	부지경계	12.1	2480.5	0.003	미만
5	위생설비	12	420	0.002	미만
6	작업장주변(실외)	11.8	1239	0.003	미만
7	폐기물 반출구	11.8	413	0.005	미만
8	폐기물 보관지점	12	420	0.003	미만
9	폐기물 보관지점	12	420	0.003	미만
