석면해체·제거 사업장의 석면비산 측정 결과보고서

# 석면해체 · 제거 사업장의 석면비산 측정 결과보고서

경남 하동군 악양면 악양동로 366-22  
(주택, 상가, 화장실 외)

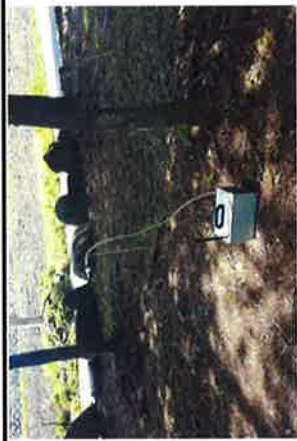
사진1. 부지경계선

\* 작업 중 석면농도측정 관련사진 -1
