석면해체 · 제거 사업장의 석면비산 측정 결과보고서

접수번호		접수일	
제출인	상호(대표자) (주)비엠건설	사업자등록번호 410-86-90440	
	주소 번지 광주광역시 서구 풍암순환로 190 (풍암동)2층		
건축물	건물명 부춘리 834-1	위치 경남 하동군 화개면 부춘리 834-1	
	연면적(m ²) m ²	작업기간 2018년03월07일	
	석면건축자재 [길이(m) · 면적(m ²) · 부피(m ³)] 슬레이트 32.18 m ³		
측정기관	대표자 주식회사 에이앤환경 배 효 수	사업자등록번호 412-81-41917	
	주소 광주광역시 동구 중앙로 358, 2층 203호(계림동100-11번지)		
측정 일시	2018년 03월 07일(1일)		
측정 결과	시료번호	측정 지점	측정 결과(f/cc)
	별첨 1 참조 측정 지점 위치(도식도)

석면비산 측정 결과보고서

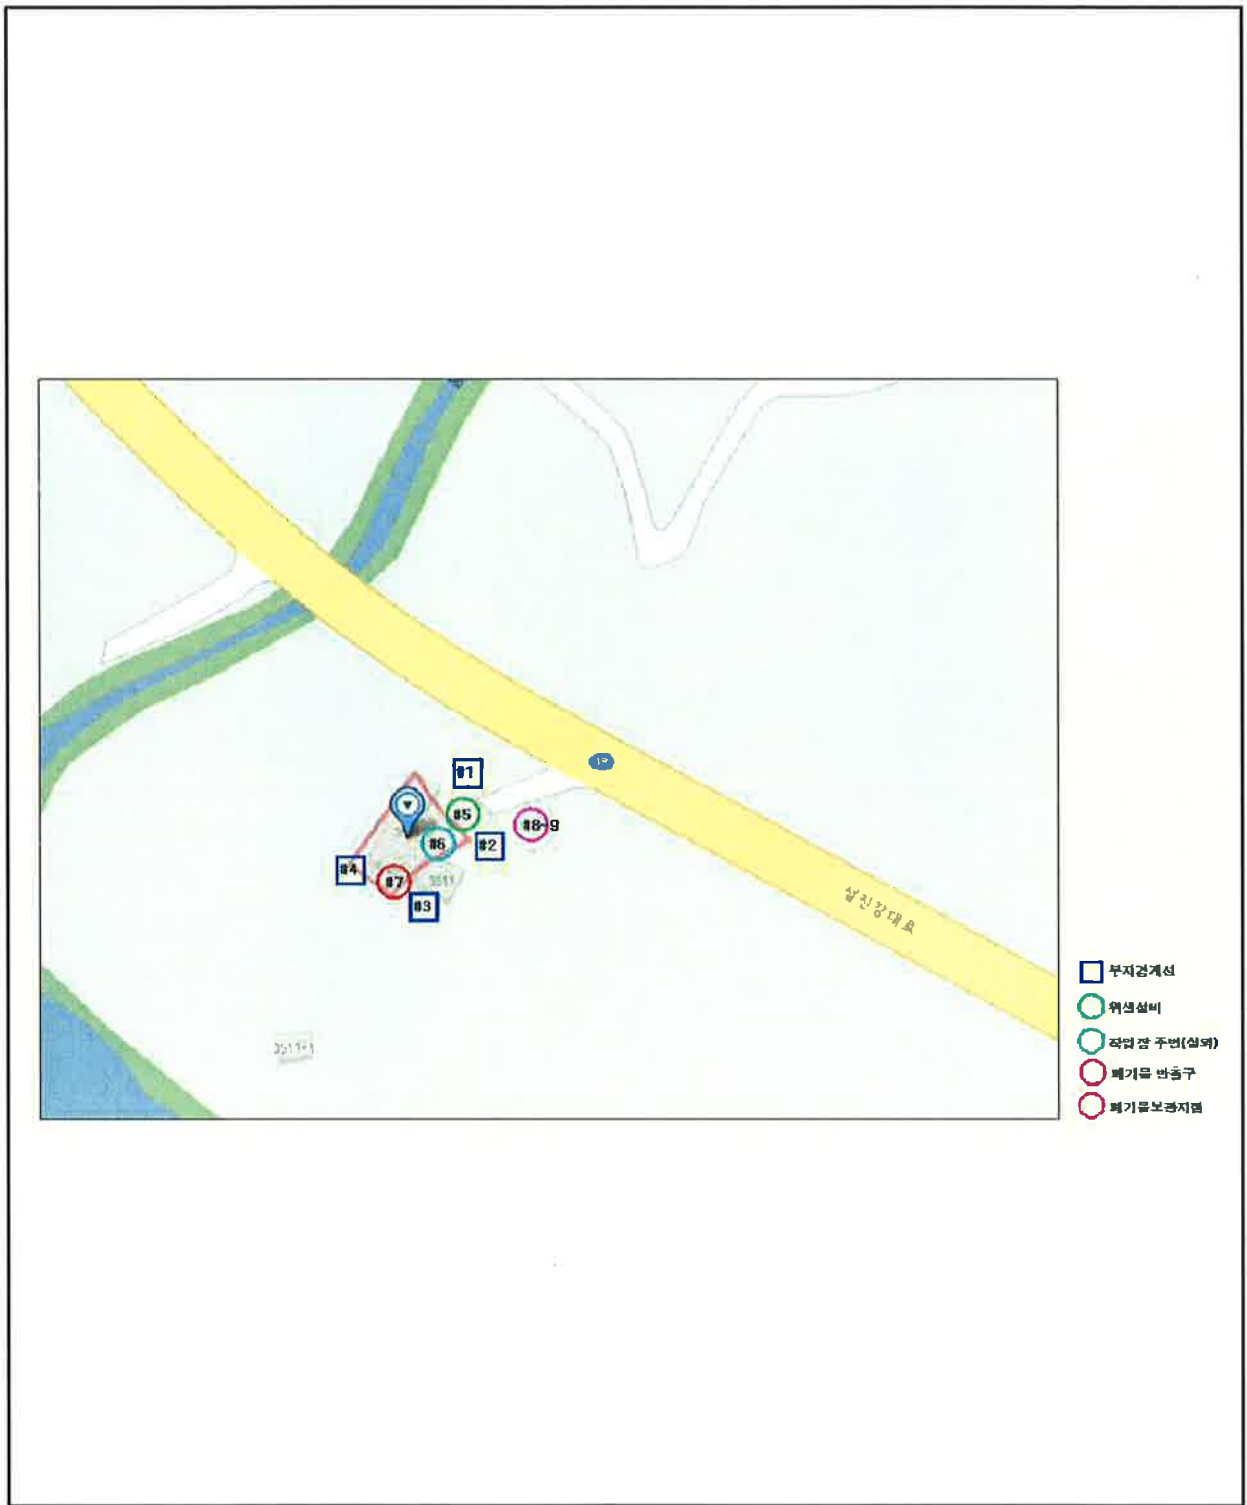
[별첨 2]
 ★측정 지점 위치도(도식도) [2018년 03월 07일]

시료 번호	측정 지점	측정결과			초과 여부
		유량 (ℓ/min)	총 유량 (ℓ)	측정농도(f/cc) (기준:0.01f/cc)	
1	부지경계	11.8	708	0.002	미만
2	부지경계	12.2	732	0.001	미만
3	부지경계	12.1	723	0.002	미만
4	부지경계	12.2	732	0.001	미만
5	위생설비	11.9	416.5	0.002	미만
6	작업장주변(실외)	11.8	708	0.001	미만
7	폐기물 반출구	12	420	0.002	미만
8	폐기물 보관지점	11.9	416.5	0.001	미만
9	폐기물 보관지점	11.8	413	0.002	미만

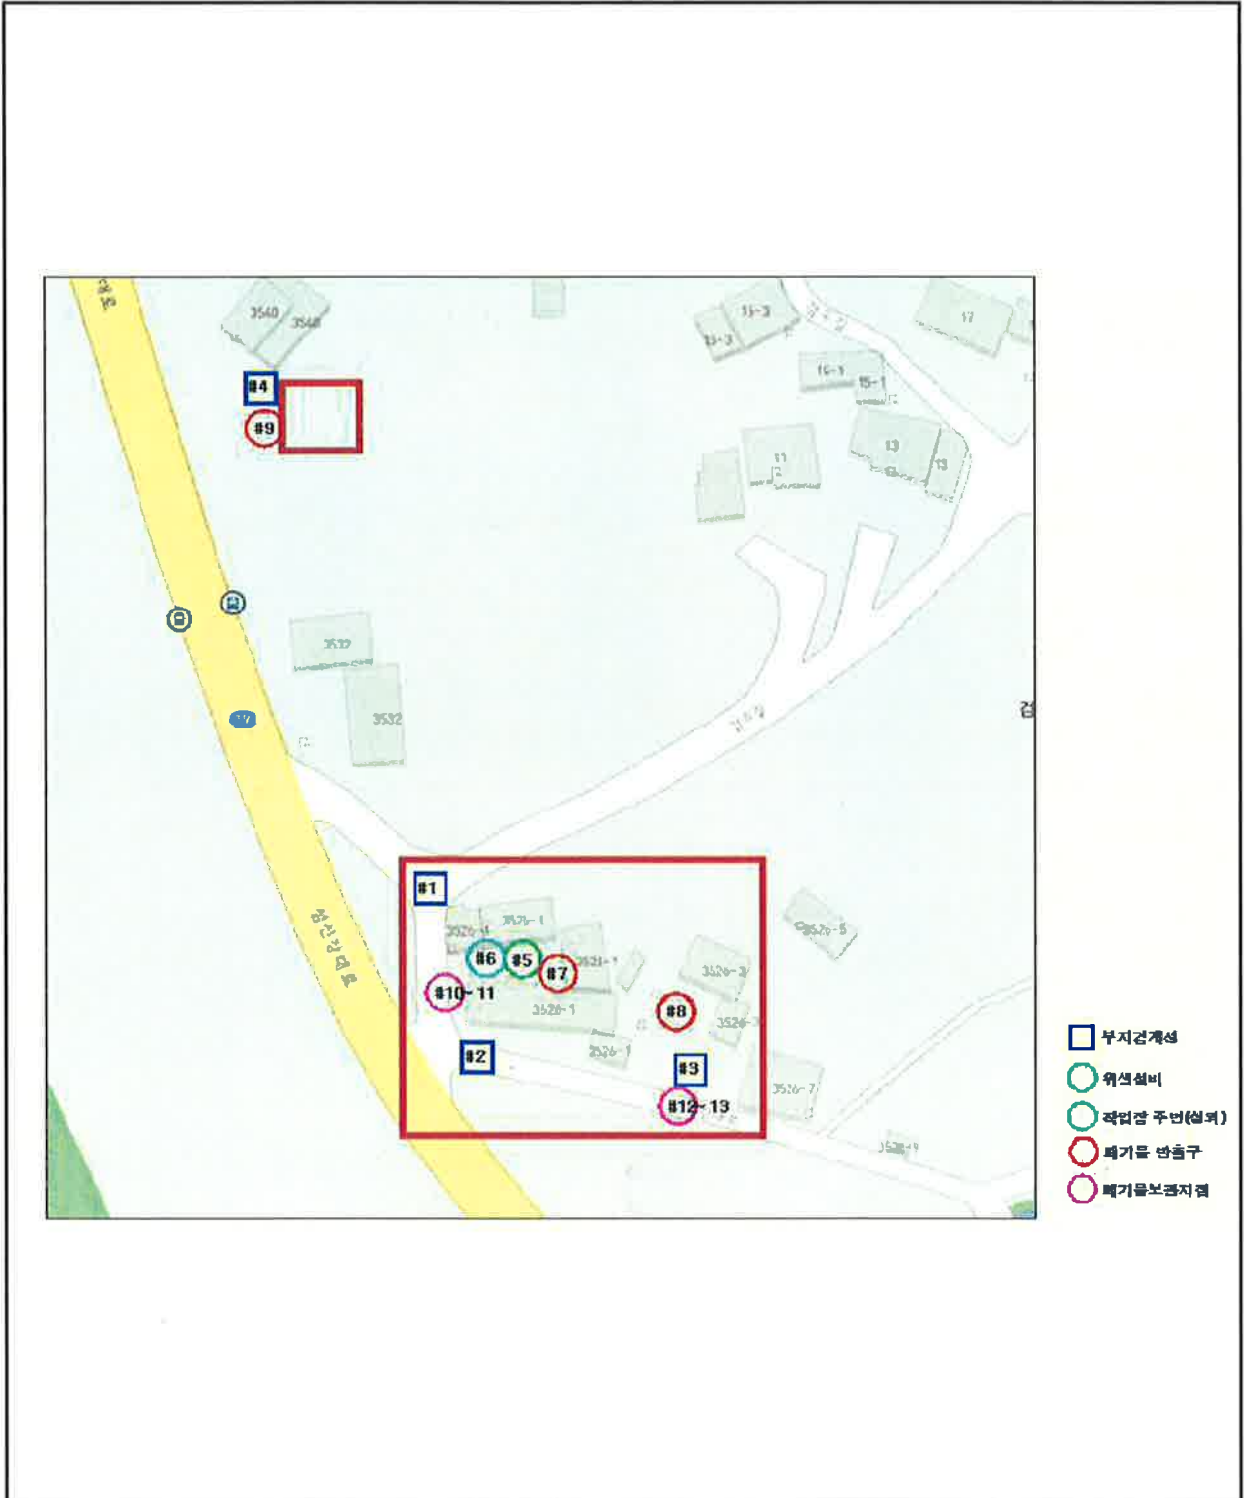
★측정 지점 위치도(도식도) [2018년 03월 07일]

시료 번호	측정 지점	측정결과			초과 여부
		유량 (ℓ/min)	총 유량 (ℓ)	측정농도(f/cc) (기준:0.01f/cc)	
1	부지경계	12.2	1464	0.002	미만
2	부지경계	12.1	1452	0.001	미만
3	부지경계	12.1	1452	0.001	미만
4	부지경계	12.2	1464	0.002	미만
5	위생설비	11.8	413	0.001	미만
6	작업장주변(실외)	11.9	1249.5	0.001	미만
7	폐기물 반출구	12	420	0.003	미만
8	폐기물 반출구	11.8	413	0.002	미만
9	폐기물 반출구	11.8	413	0.003	미만
10	폐기물 보관지점	11.9	416.5	0.002	미만
11	폐기물 보관지점	12	420	0.002	미만
12	폐기물 보관지점	12	420	0.001	미만
13	폐기물 보관지점	11.8	413	0.002	미만

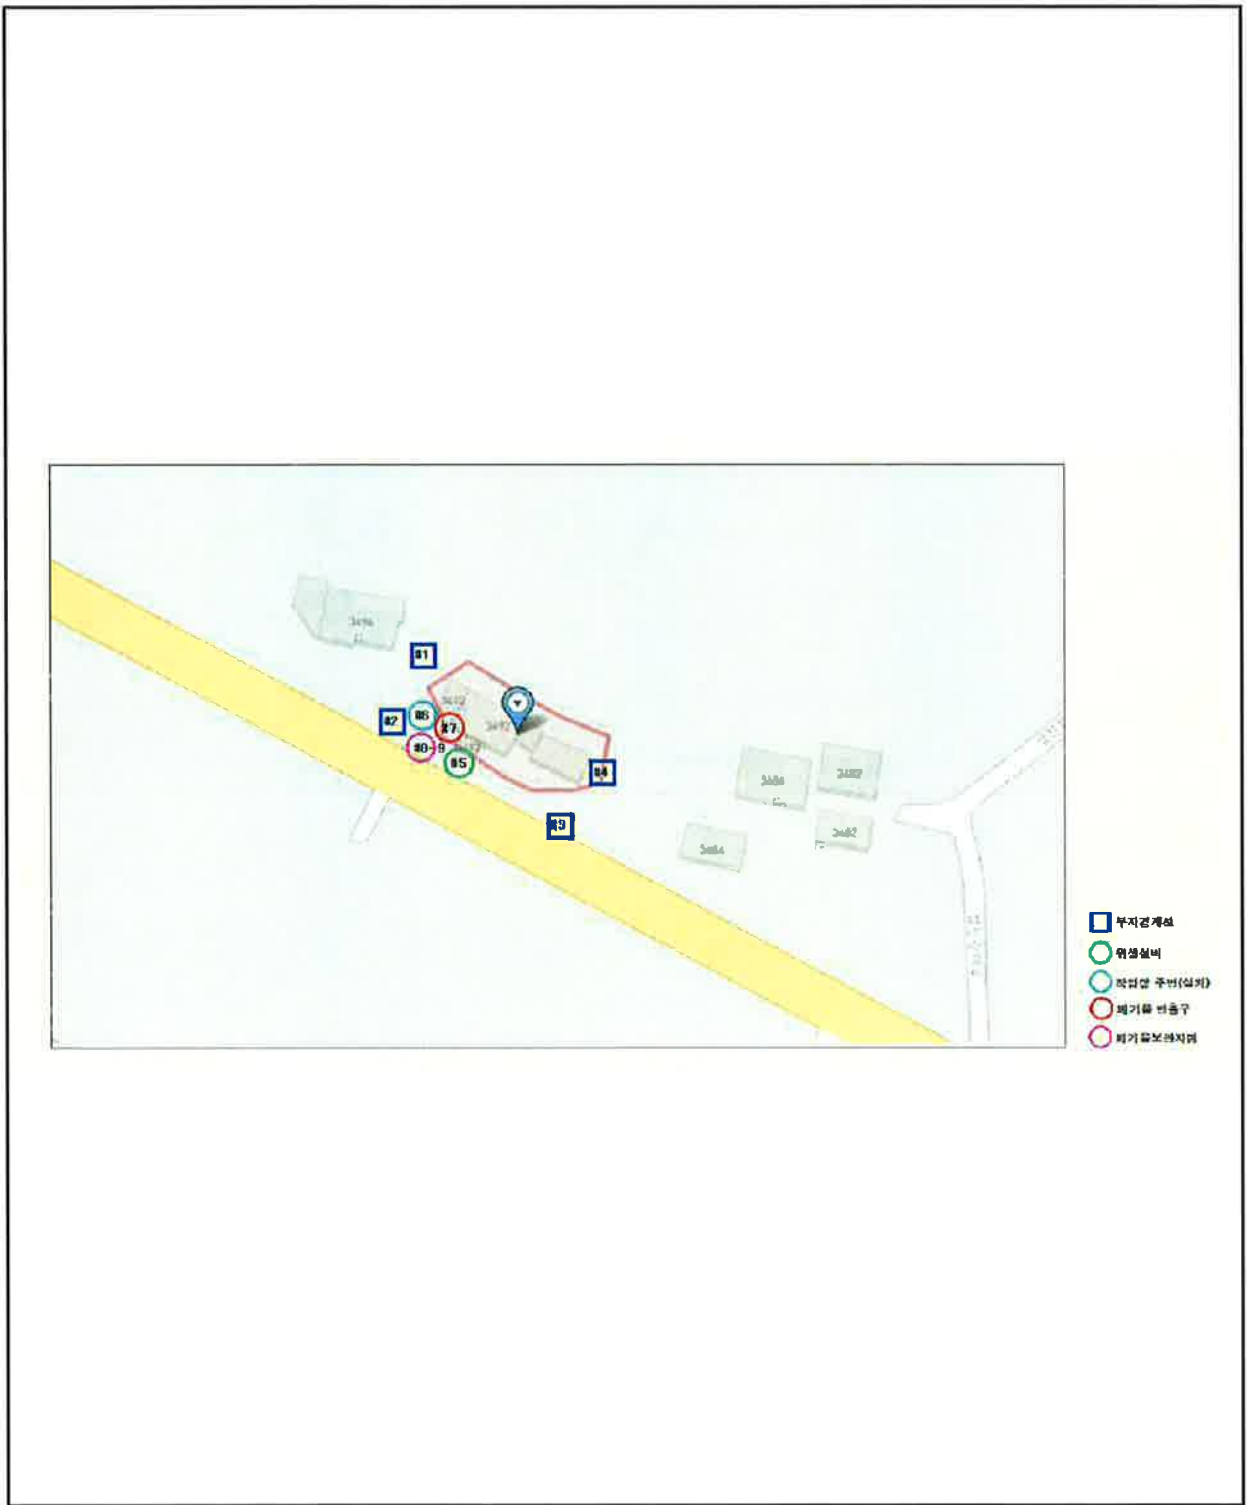
[별첨 2]
 ★측정 지점 위치도(도식도) [2018년 03월 07일]

시료 번호	측정 지점	측정결과			초과 여부
		유량 (ℓ/min)	총 유량 (ℓ)	측정농도(f/cc) (기준:0.01f/cc)	
1	부지경계	12.2	732	0.001	미만
2	부지경계	12.1	726	0.001	미만
3	부지경계	12.2	732	0.001	미만
4	부지경계	11.8	708	0.001	미만
5	위생설비	11.8	413	0.001	미만
6	작업장주변(실외)	11.9	714	0.001	미만
7	폐기물 반출구	11.8	413	0.003	미만
8	폐기물 보관지점	11.8	413	0.002	미만
9	폐기물 보관지점	12	420	0.002	미만

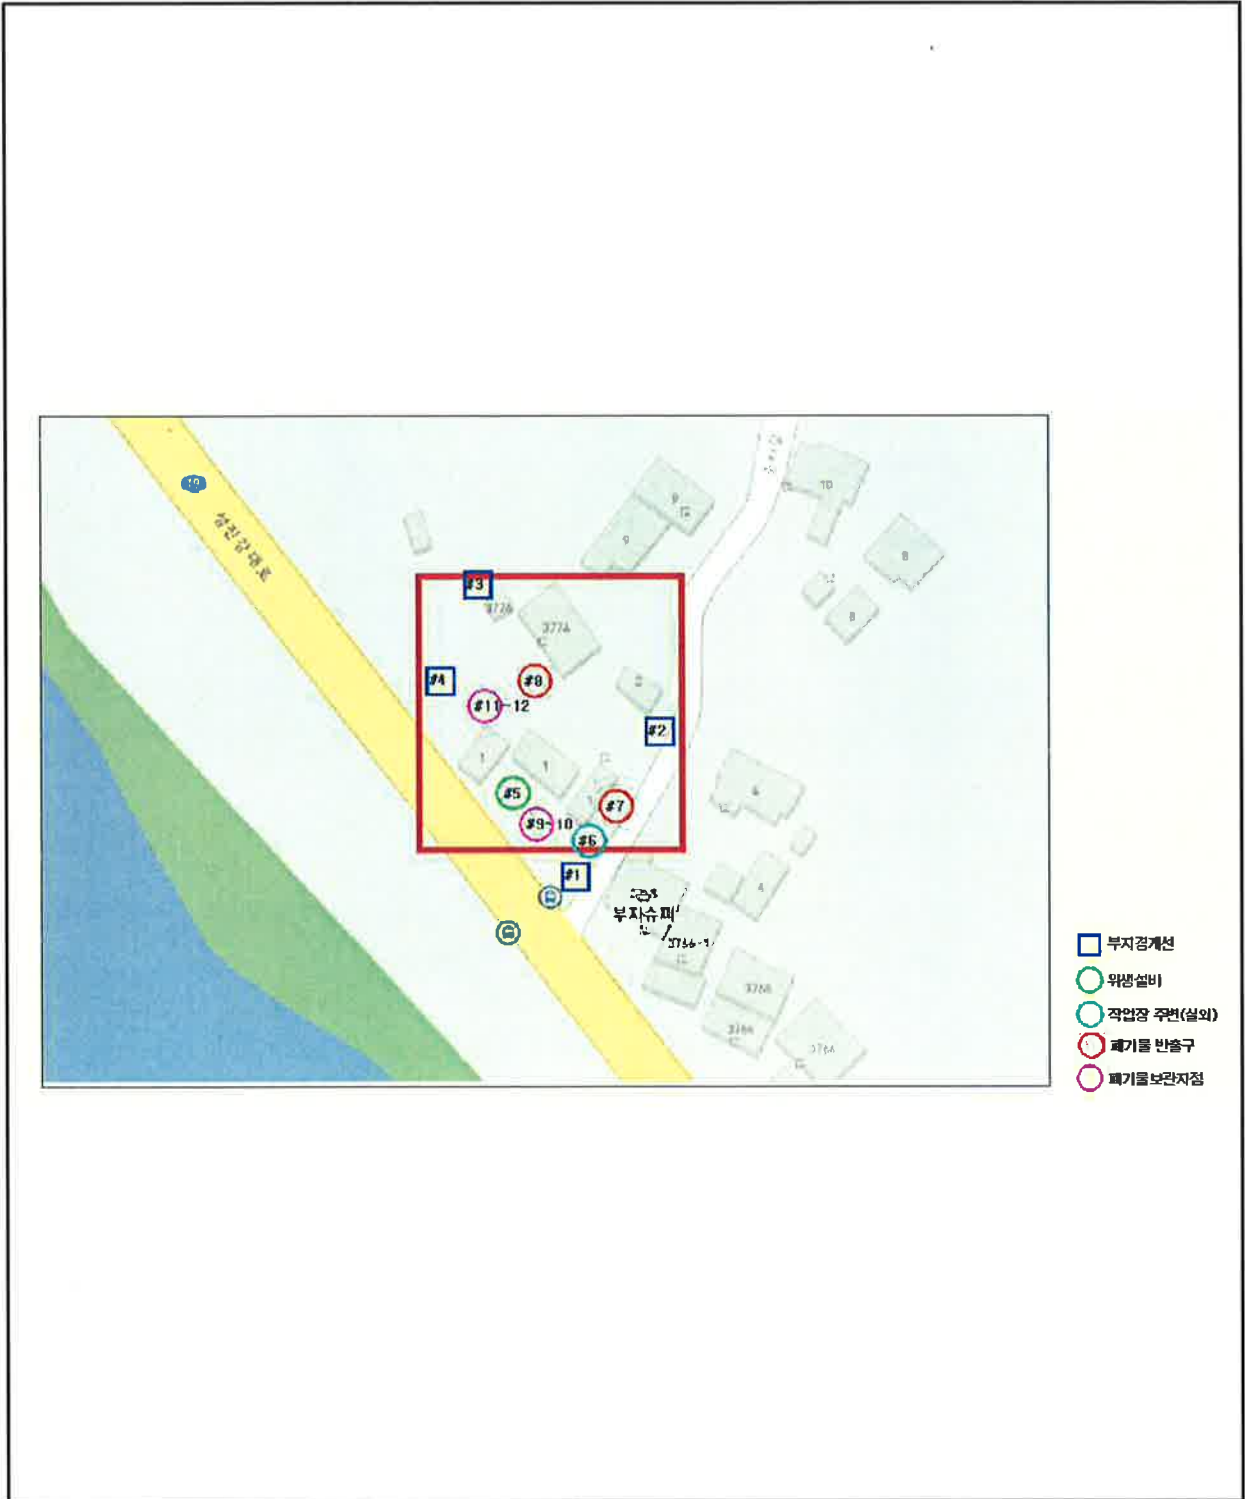
★측정 지점 위치도(도식도) [2018년 03월 07일]

시료 번호	측정 지점	측정결과			초과 여부
		유량 (ℓ/min)	총 유량 (ℓ)	측정농도(f/cc) (기준:0.01f/cc)	
1	부지경계	12.2	2196	0.001	미만
2	부지경계	11.8	2124	0.001	미만
3	부지경계	12.1	2178	0.002	미만
4	부지경계	11.8	2124	0.002	미만
5	위생설비	12.2	427	0.002	미만
6	작업장주변(실외)	11.9	1249.5	0.001	미만
7	폐기물 반출구	12	420	0.003	미만
8	폐기물 반출구	12.1	423.5	0.003	미만
9	폐기물 보관지점	11.9	416.5	0.001	미만
10	폐기물 보관지점	12.2	427	0.002	미만
11	폐기물 보관지점	12.1	423.5	0.002	미만
12	폐기물 보관지점	12	420	0.002	미만
