석면해체 · 제거 사업장의 석면비산 측정 결과보고서

석면비산 측정 결과보고서

[별첨 1] - 화개면 덕은리 623-3

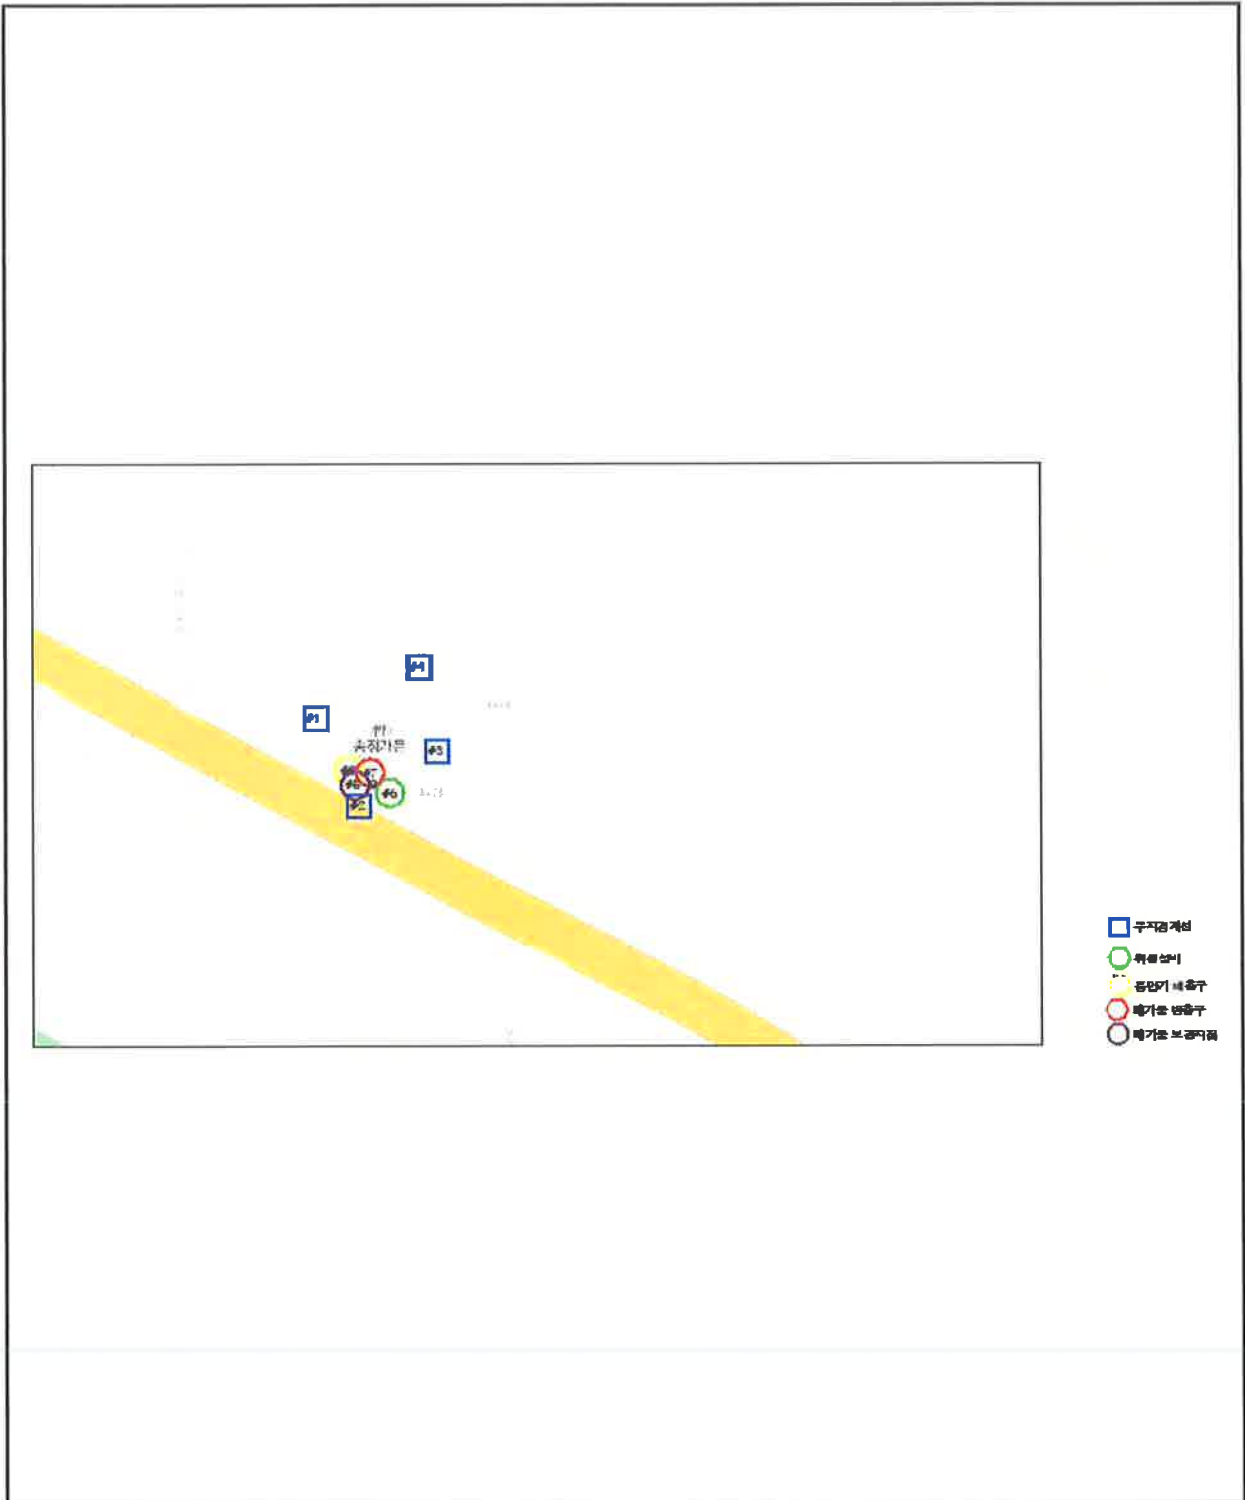
★측정 지점 위치도(도식도) [2019년 10월 11일]

[별첨 1] - 화개면 부춘리 773-4

★측정결과 [2019년 10월 11일] -작업시간 2시간30분

시료 번호	측정 지점	측정결과			초과 여부
		유량 (ℓ/min)	총 유량 (ℓ)	측정농도(f/cc) (기준:0.01f/cc)	
1	부지경계	11.8	1770	0.002	미만
2	부지경계	11.9	1785	0.002	미만
3	부지경계	11.9	1785	0.003	미만
4	부지경계	12	1800	0.002	미만
5	위생설비	11.8	413	0.003	미만
6	음압기 배출구	12	408	0.002	미만
7	폐기물 반출구	12	432	0.004	미만
8	폐기물 보관지점	12	420	0.003	미만
9	폐기물 보관지점	11.8	420	0.002	미만
