석면비산 측정 결과보고서

용역명: 진정초외1교(적량초) 교실천장교체 석면해체공사

-진정초등학교-

석면해체·제거 사업장의 석면비산 측정 결과보고서

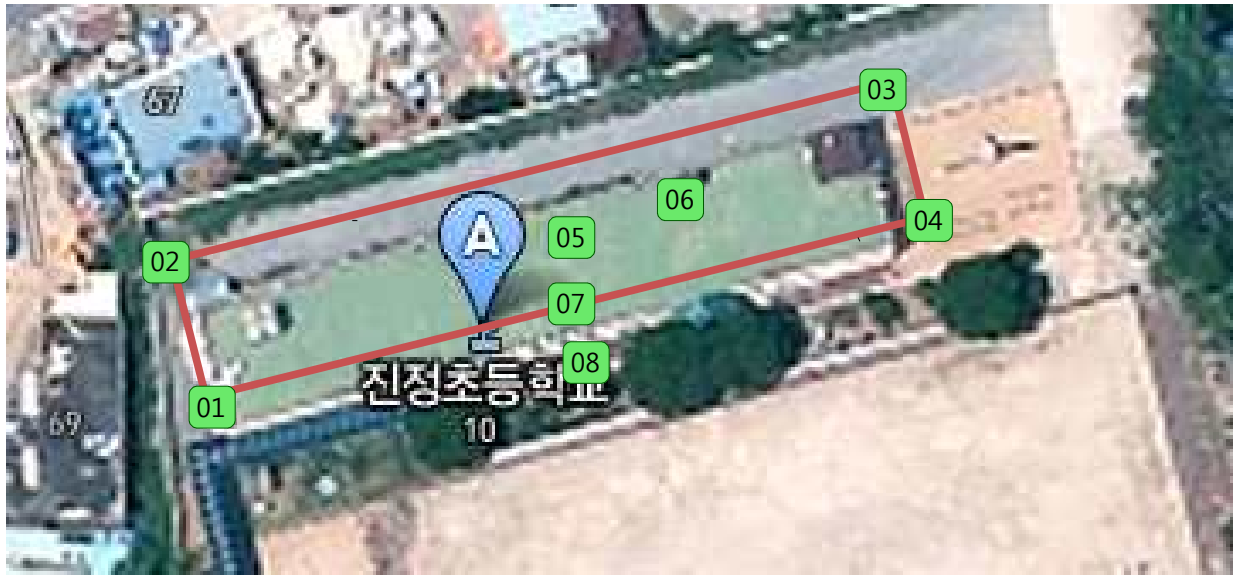
< 시료채취위치도 >

시료번호	시료위치	시료채취수(개)
비2017-0808-1~4	부지경계선	4
비2017-0808-5~6	음압기	2
비2017-0808-7	위생설비	1
비2017-0808-8	폐기물반출구	1
합 계		8
