### 석면해체·제거 사업장의 석면비산 측정 결과보고서

# 석면해체·제거 사업장 공기중 석면농도측정

조 사 명:	진교초등학교교실천장석면 해체 공사 비산농도 측정
주 소:	경상남도 하동군 진교면 민다리길 141 진교초등학교
측정일시:	2016년 08월 03일
의 퇴 자:	남강환경개발

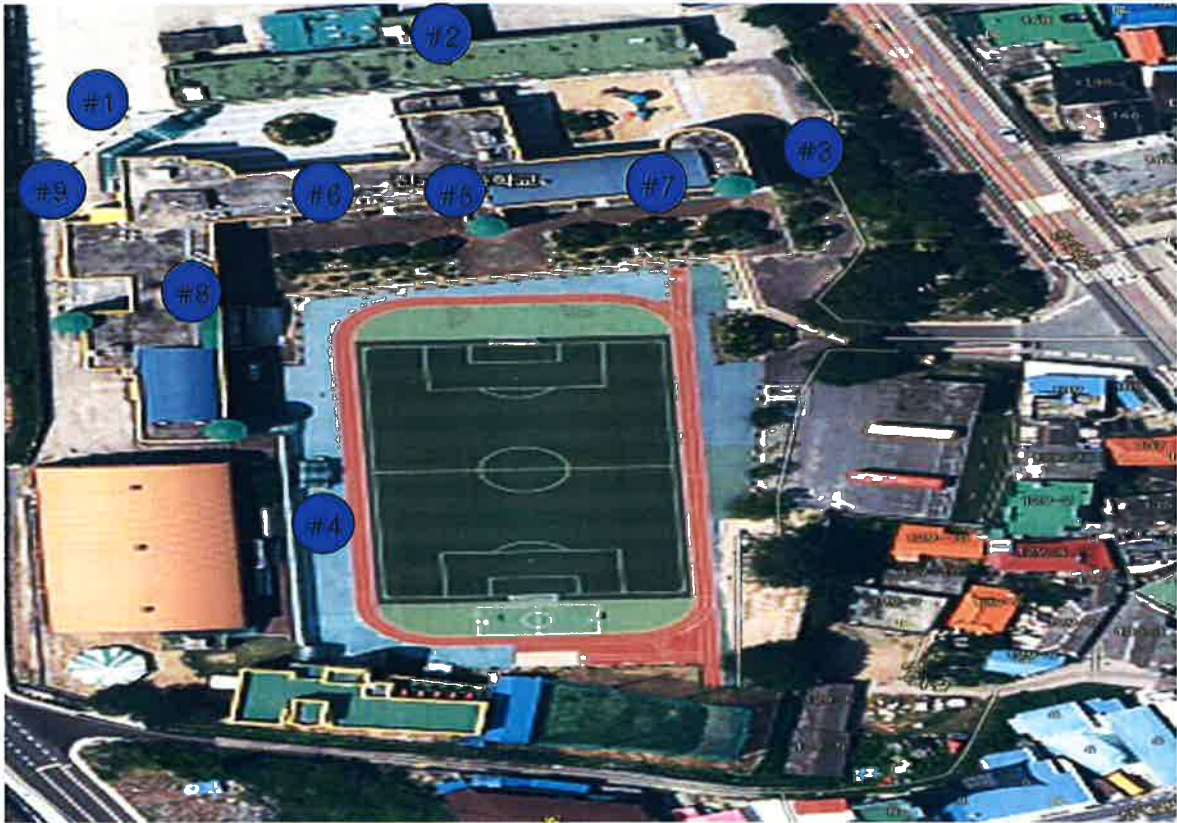
### 측정 지점 위치(도식도)

측정 일시	2016년 08월 03일			
측정 결과	시료번호	측정 지점	측정 결과(f/cc)	검출 석면
	#1	부지경계선1	0.0003961	검출 미만
	#2	부지경계선2	0.0002017	검출 미만
	#3	부지경계선3	0.0007705	검출 미만
	#4	부지경계선4	0.0003847	검출 미만
	#5	위생설비입구	0.0023843	검출 미만
	#6	음압기 배출구	0.0011409	검출 미만
	#7	작업장 주변 실내	0.0007948	검출 미만
	#8	작업장 주변 실내	0.0004013	검출 미만
#9	폐기물보관소	0.0021973	검출 미만
